03 Bouwhistorisch onderzoek EN DE beschermde tuin

De omwalling

Bouwfases

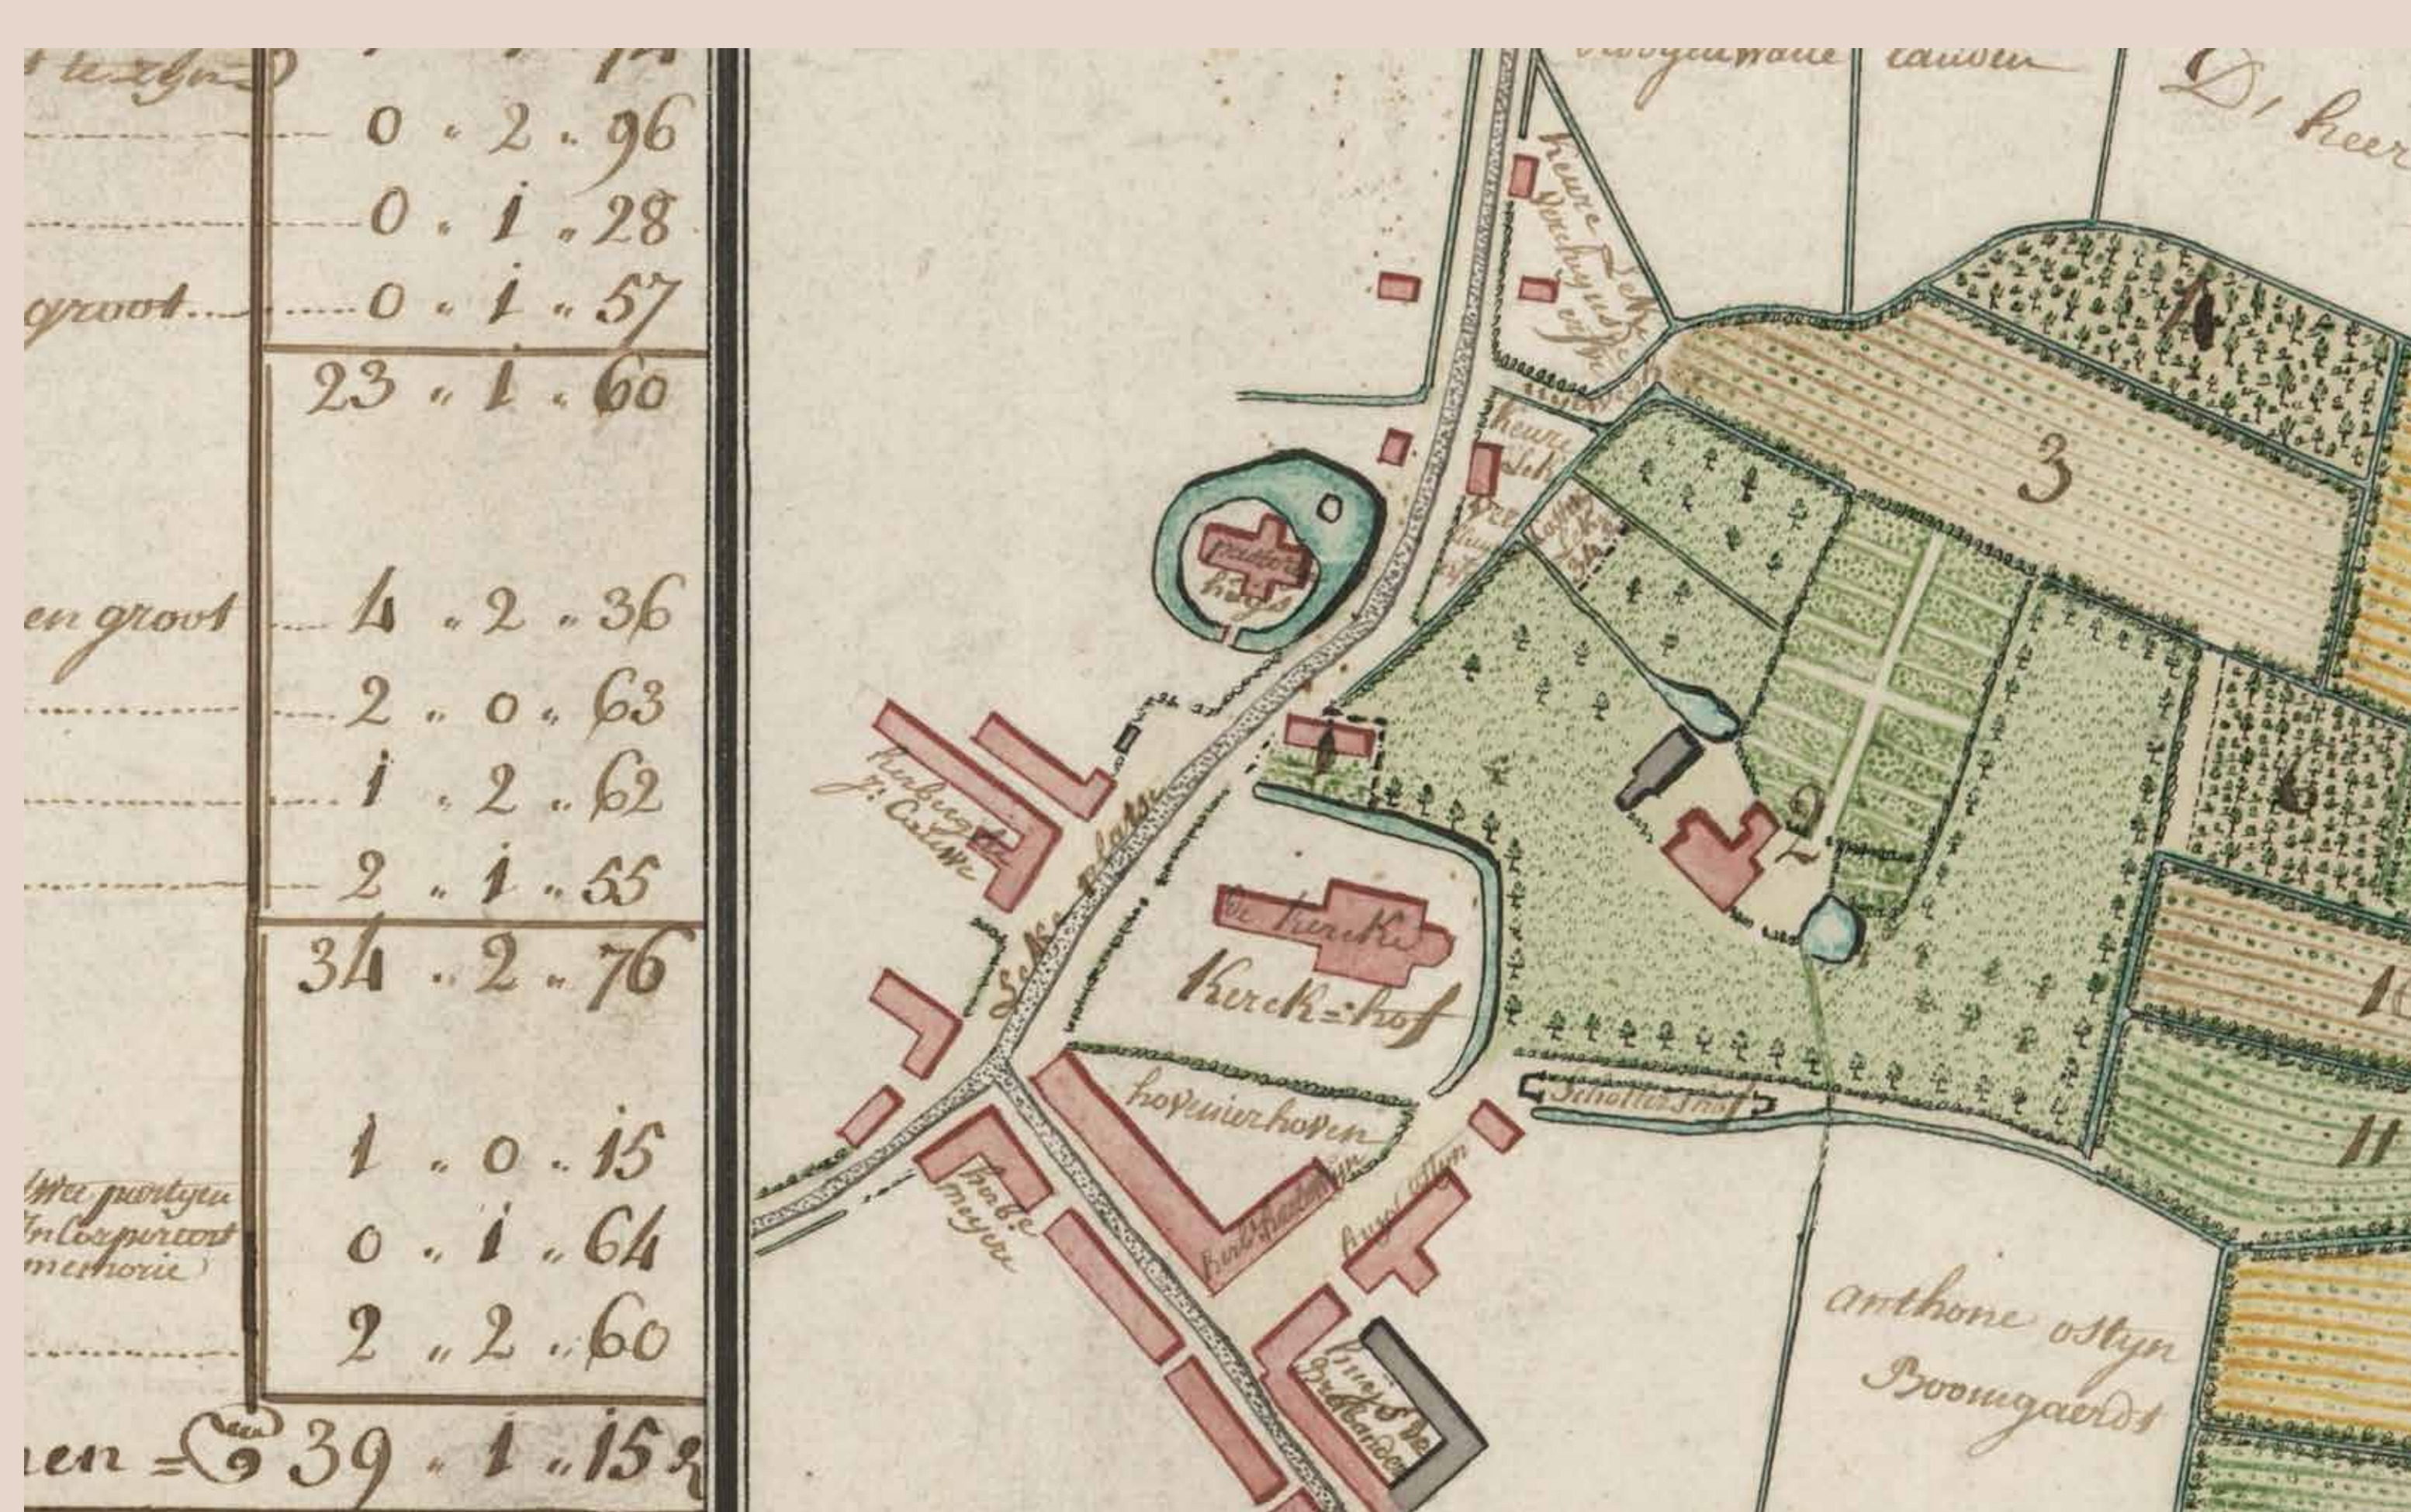
bron: RAB, Kaarten en plannen, nr. 842. Kaart met een kasteel, landerijen en boomgaard, de Drie Koten genaamd, te Leke, binnen de watering van Vladslo-Ambacht, in het bezit van de weduwe van de Wouwere, geboren Lebailly, erfgenaam van Joseph Lebailly en Antoine Lebailly, gemaakt door Jacques Dassonville, gezworen landmeter van het voormalige Brugse Vrije, 1797. 1 stuk

In 1797 werd door landmeter Jacques Dassonville, gezworen landmeter van het voormalige Brugse Vrije een 'Caerte figurative' gemaakt van het kasteel, de landerijen en boomgaard, genaamd *De Drie Koten*. Hierop is de pastorie duidelijk zichtbaar als volledig omwalde site, met een kruisvormig plan.

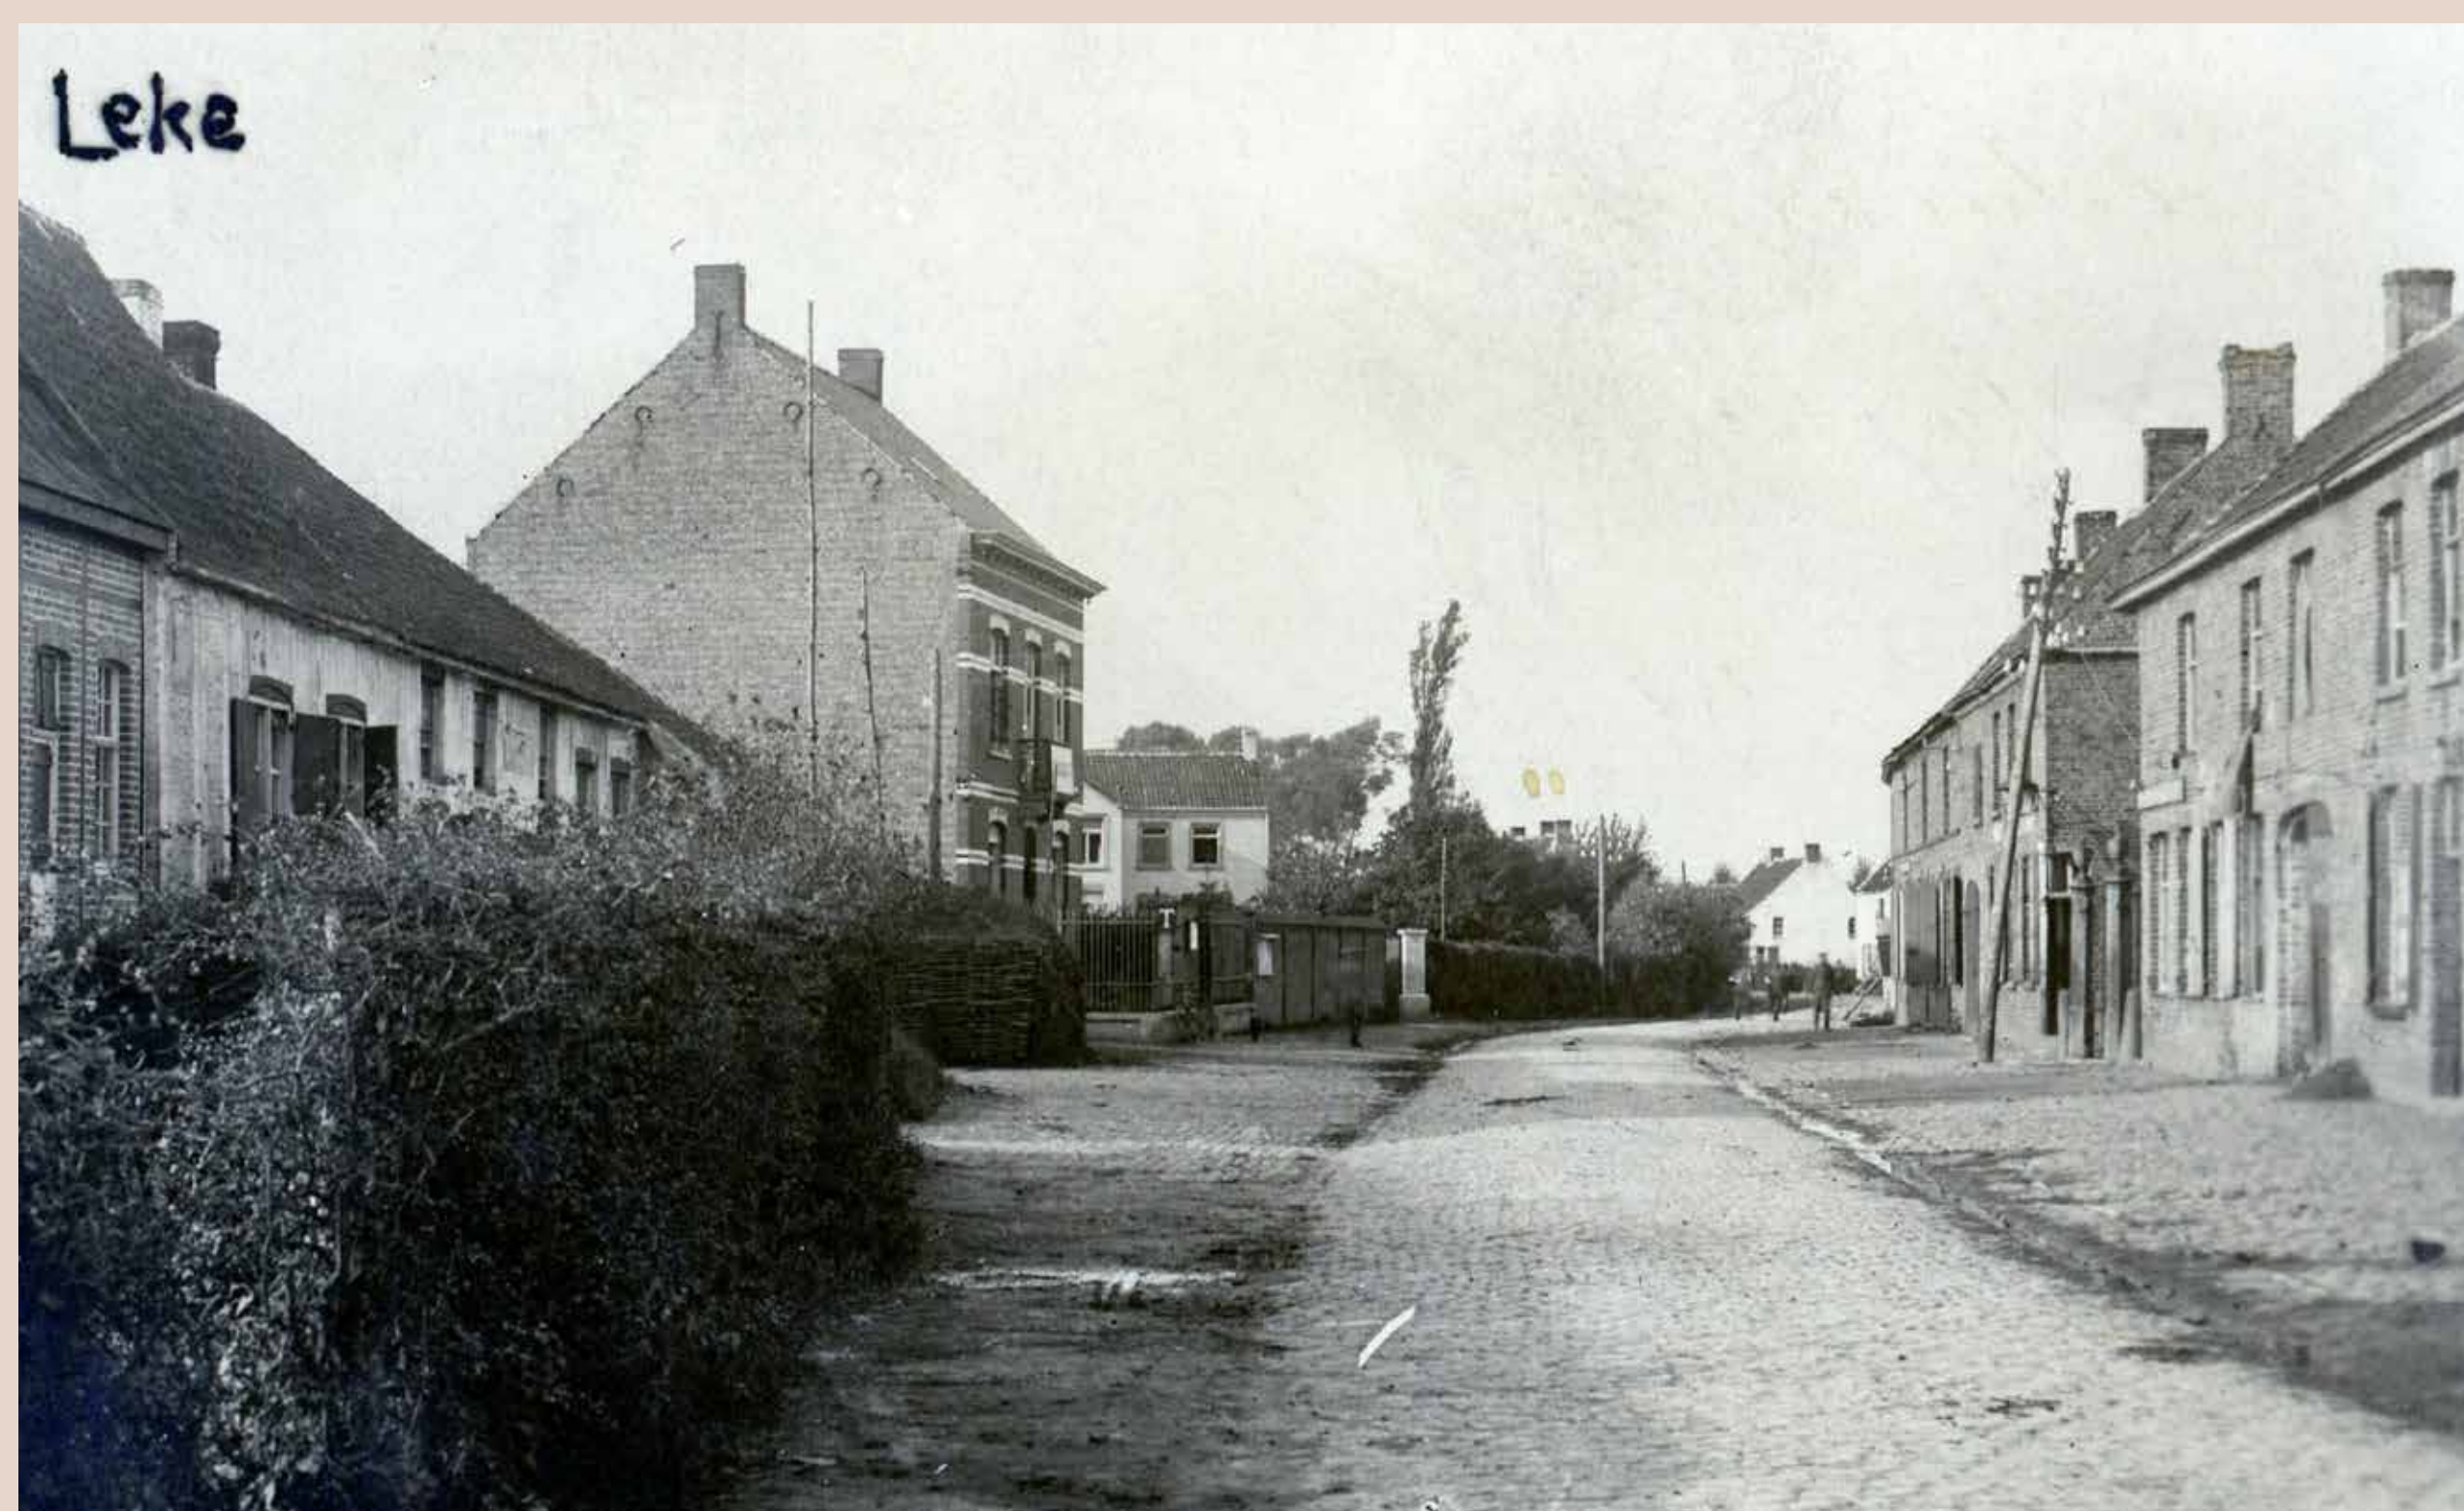
De 'Noordstraat' tijdens WO I (1916). De pastorie is duidelijk te zien, alsook een eerste koppel pilasters, dat er vandaag nog staat. Begin 1916 wordt de statige woning van Lisa Debeuckelaere (links) door Ortscommandant Sauer ingenomen als Commandatur. De pastoriwoning wordt de verblijfplaats van de hogere officieren. De beide percelen waren gescheiden door een hoge gemetste muur met steunberen; deze tuinmuur van de oorspronkelijke pastorietaan is vandaag nog grotendeels zichtbaar.

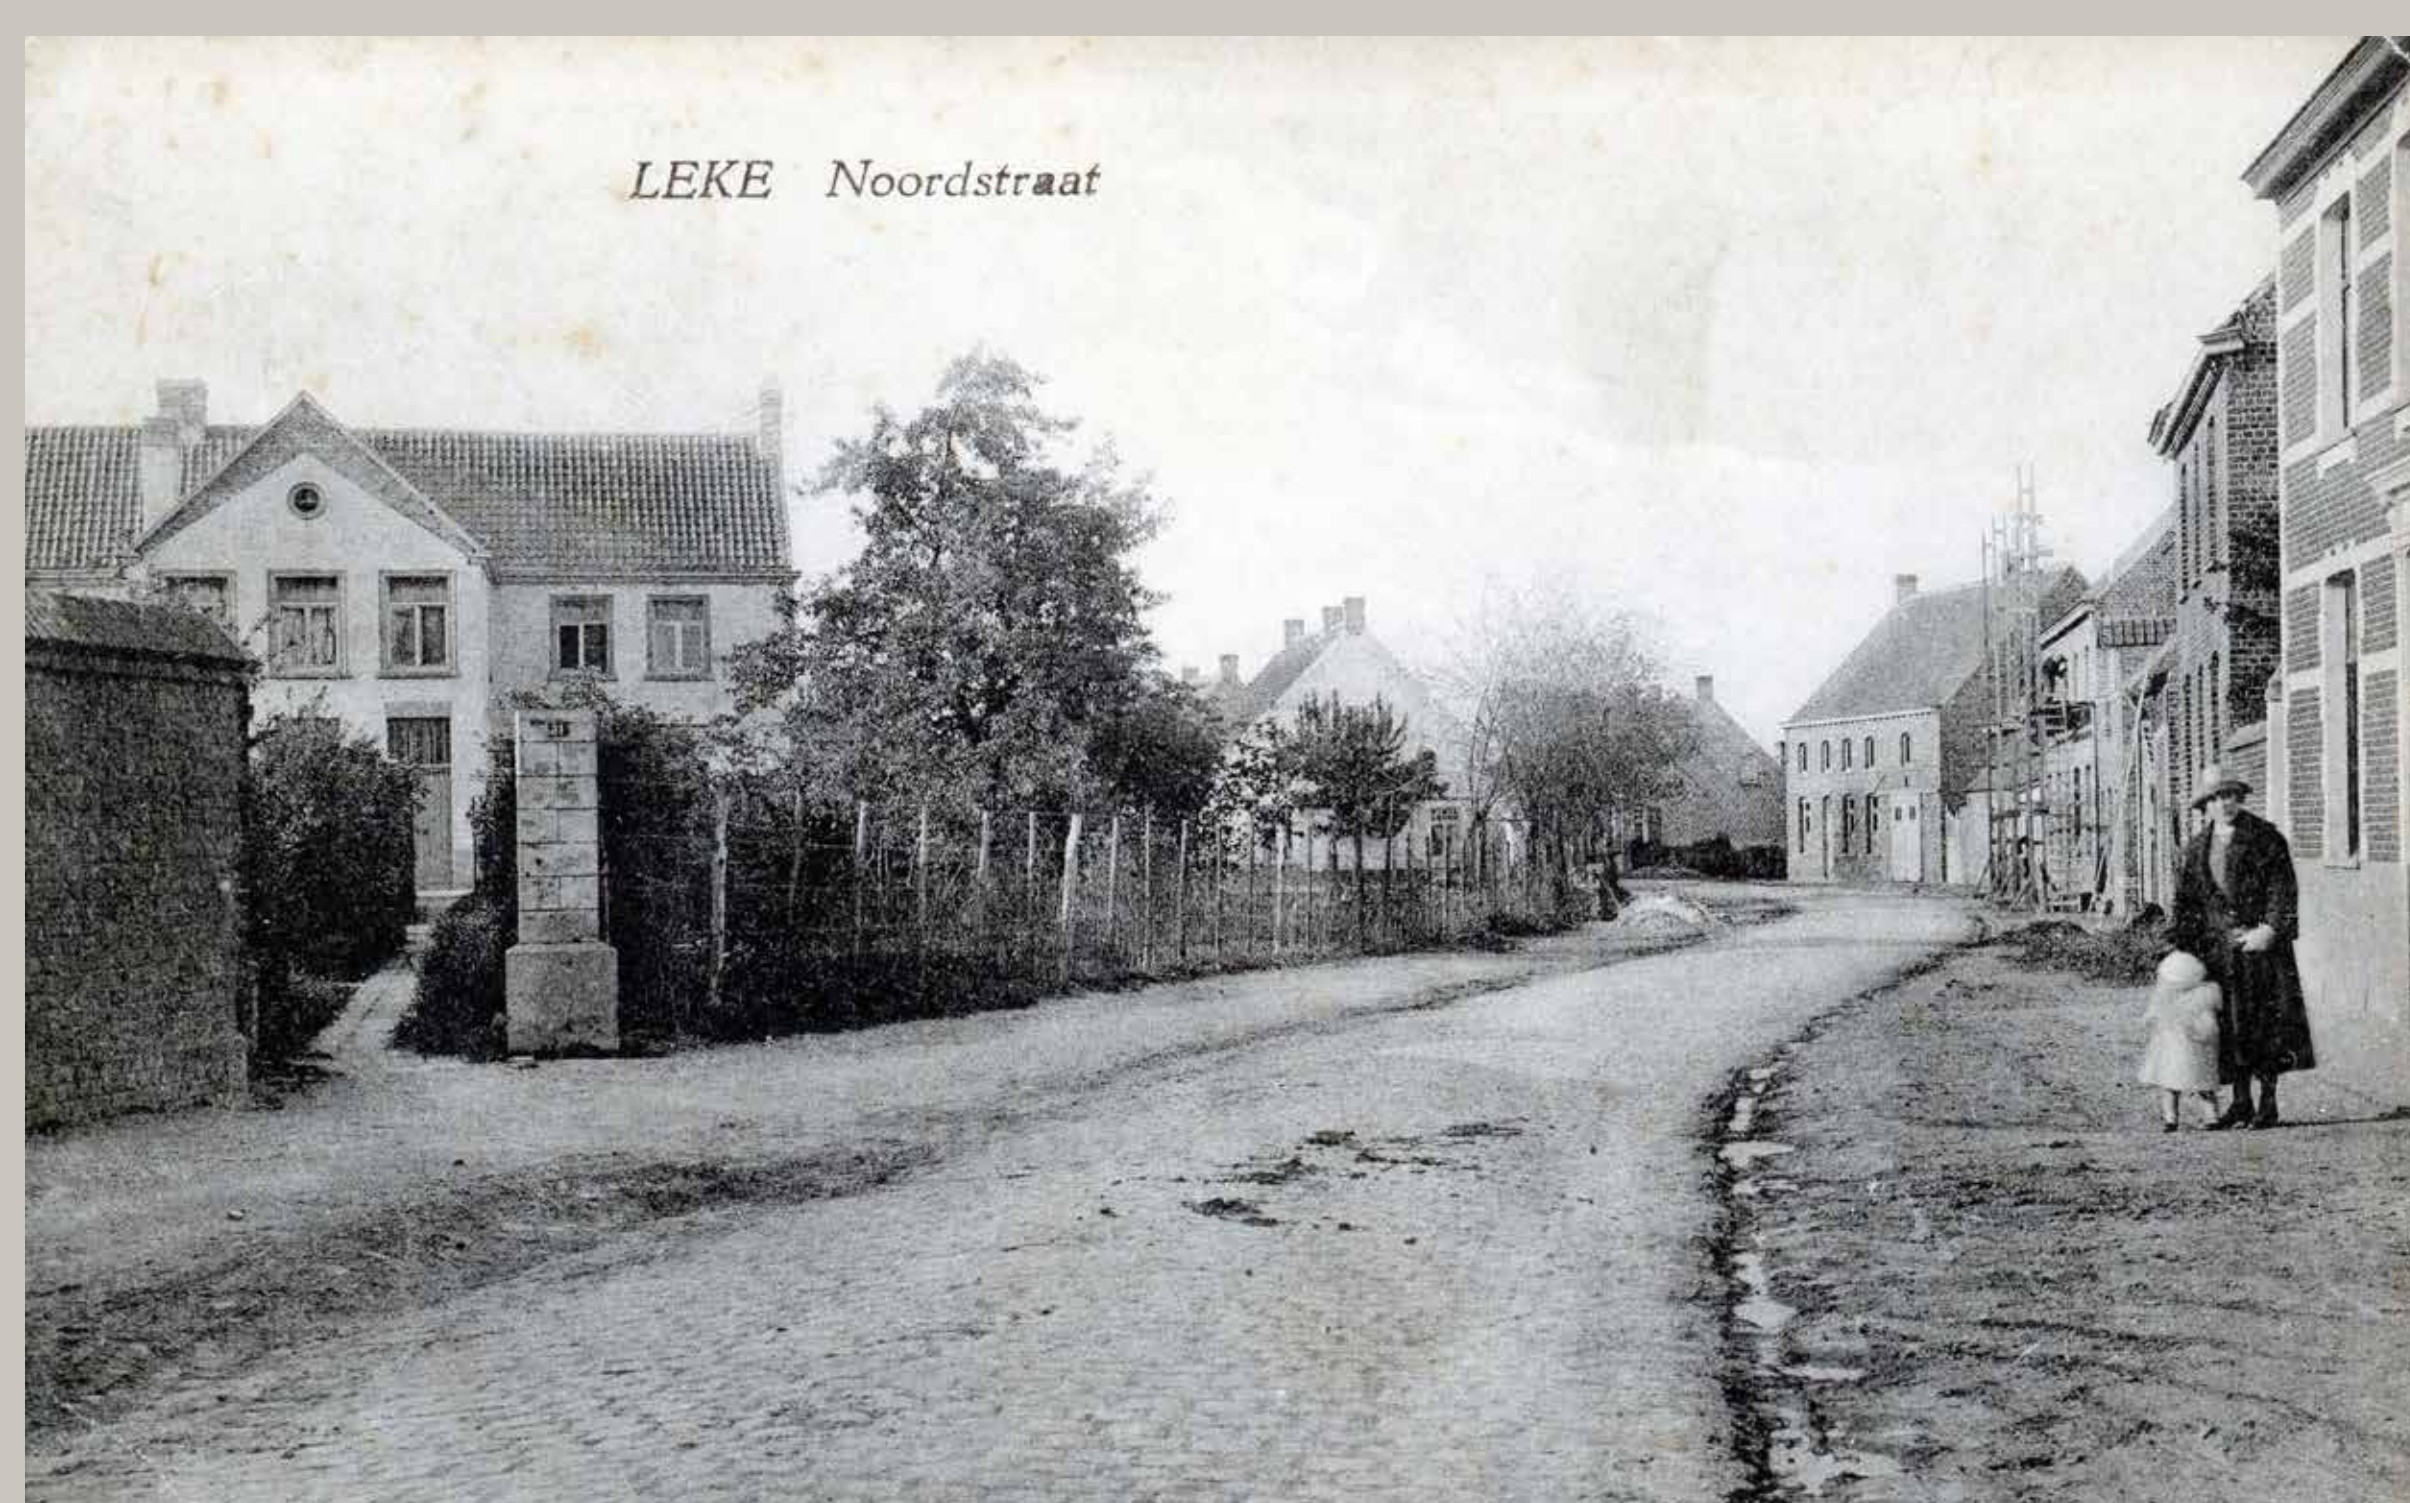
Op deze foto van de 'Noordstraat' tijdens het interbellum zijn grote verbouwingen aan het gebouw duidelijk te zien: de dakhelling van de zuidvleugel werd toen verhoogd. De pilasters aan straatzijde zijn vandaag begroeid met klimplanten, maar verder intact.

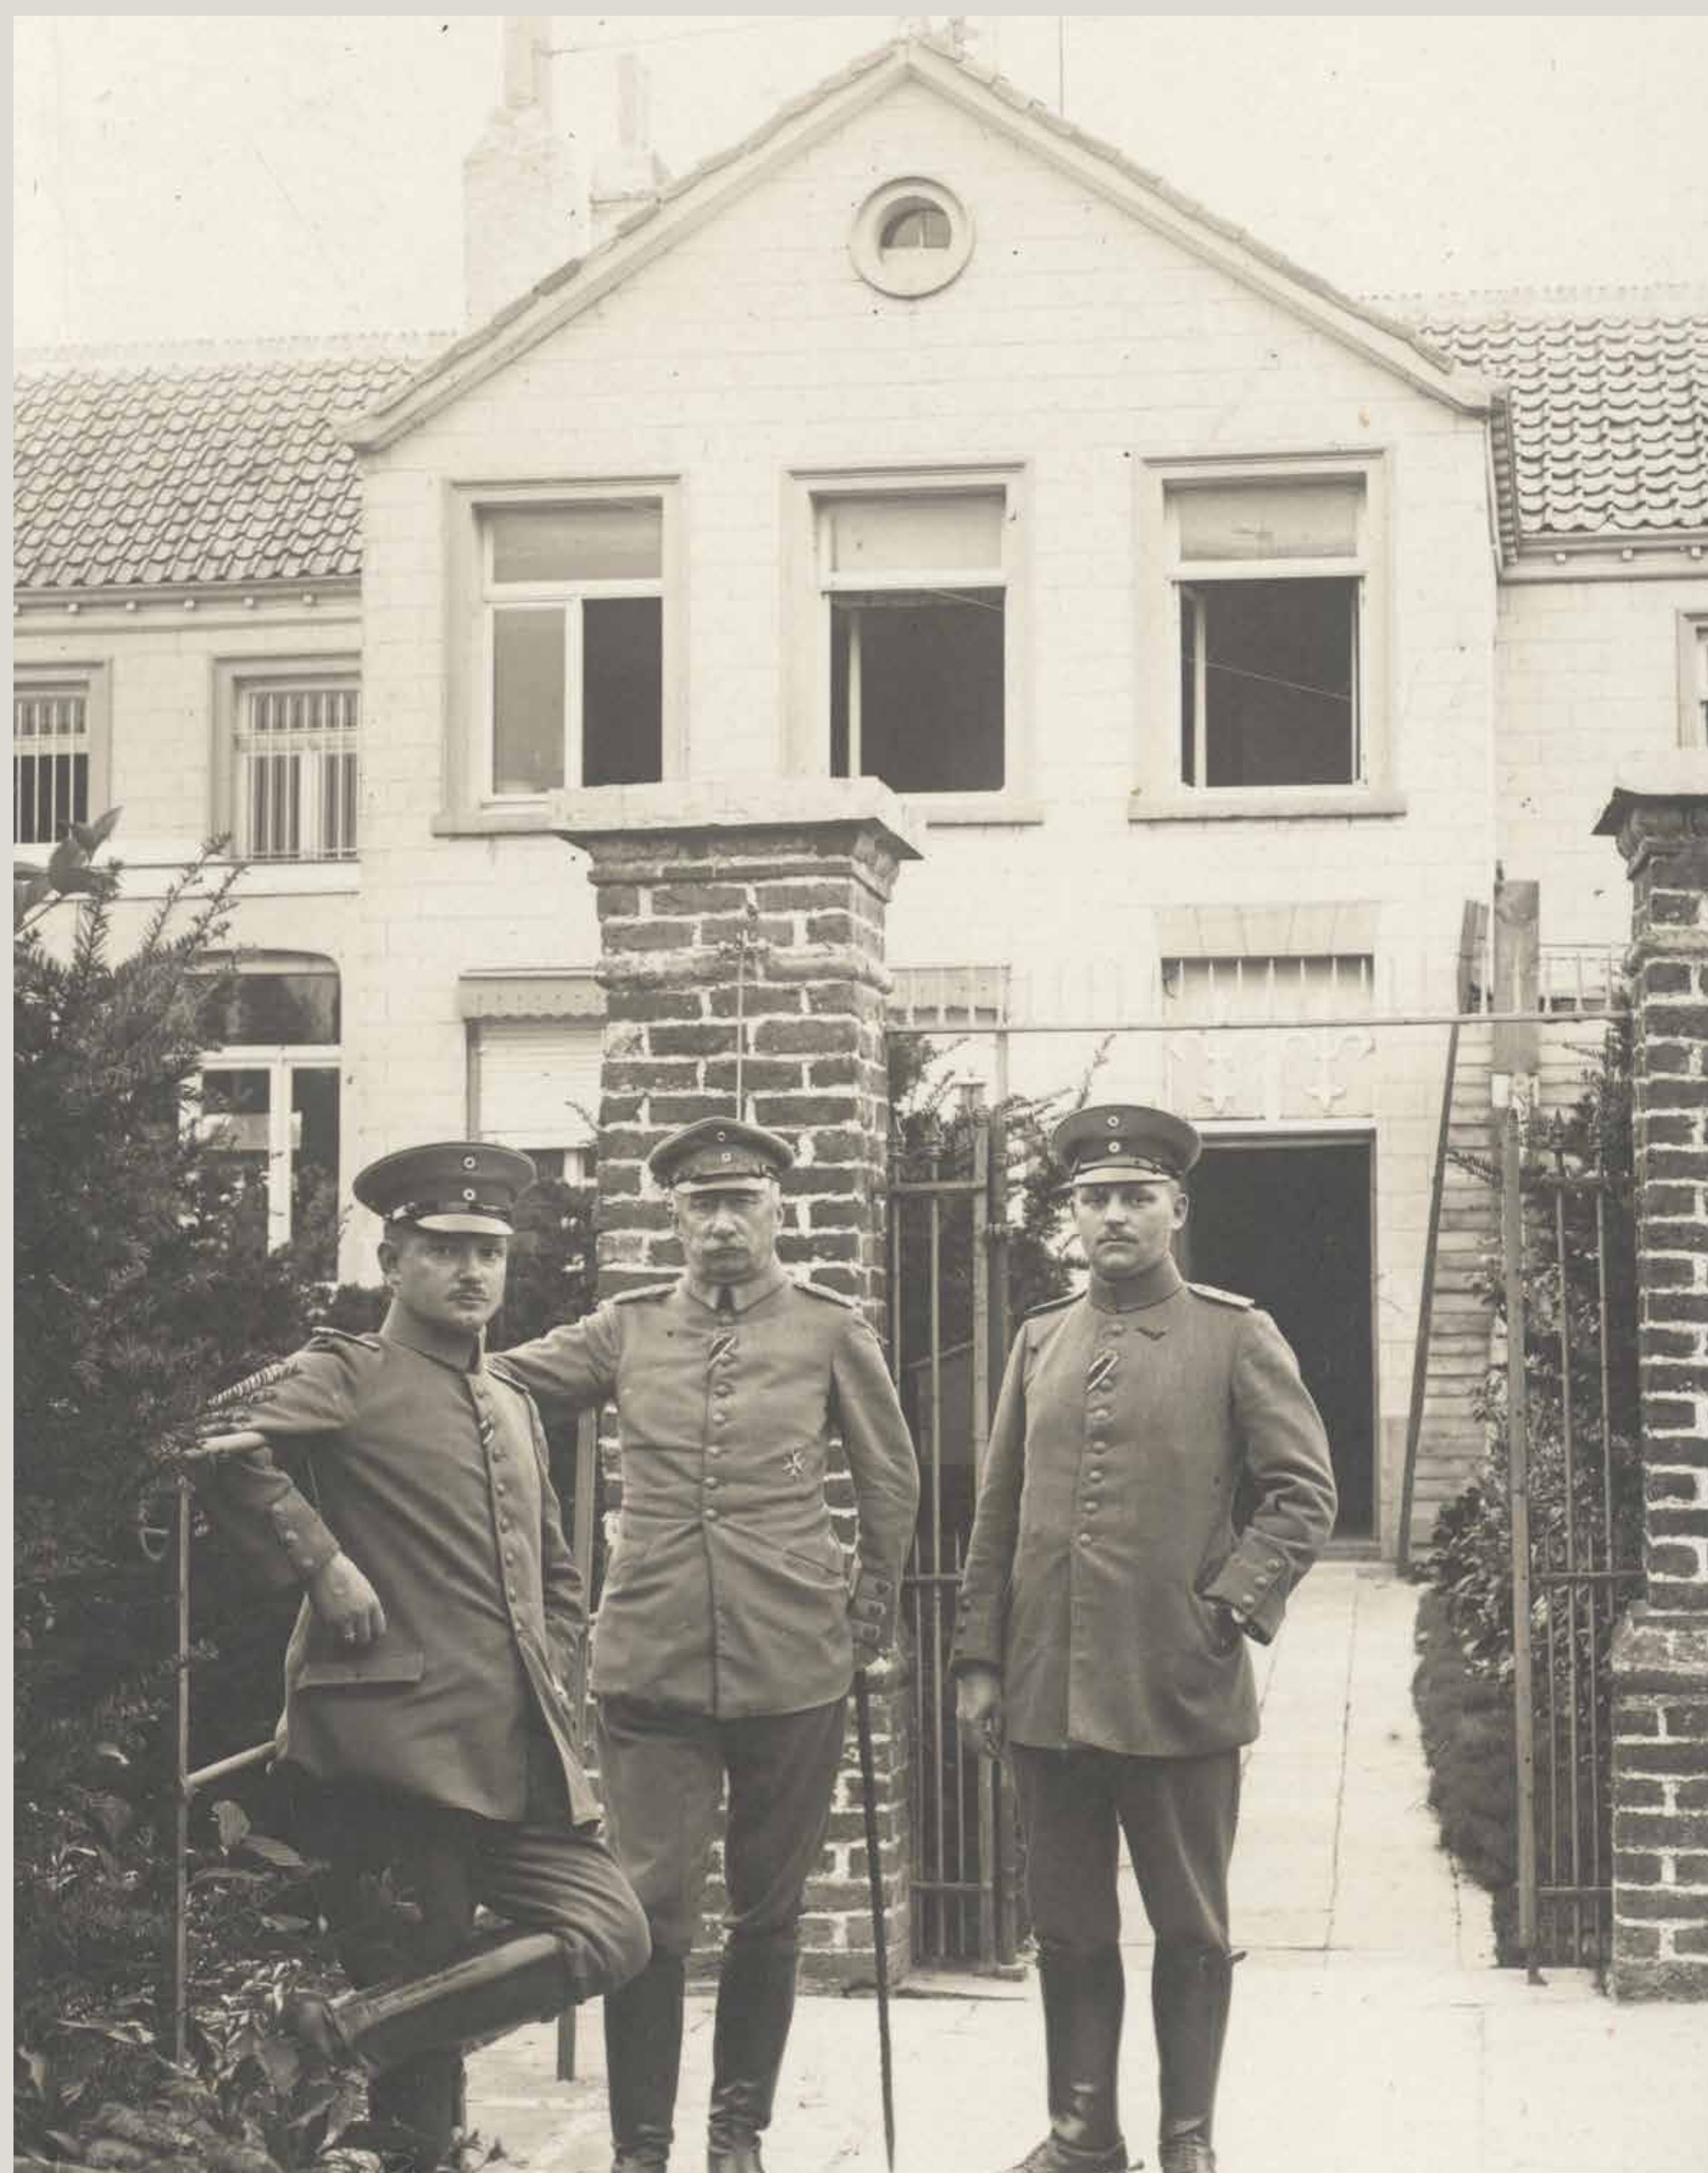
Een tweede koppel pilasters staat aan de binnenzijde van de omwalling. Het huidige toegangshekken dateert van 1899 en draagt het opschrift 'HVDB 1899', een handtekening van de lokale smid Henri Vandenbussche, in 1857 geboren te Pervijze. De nazaten van Henri wonen ook vandaag nog in Leke.

Majoor Hugo Freiherr Treusch von Buttlar-Brandenfels (1850-1917) en de luitenanten Schmidt en Kalhum (4de Ersatz Infanterie Regiment) voor de toegang van de pastorie. Luitenant Schmidt leunt op de borstwering van de brug.

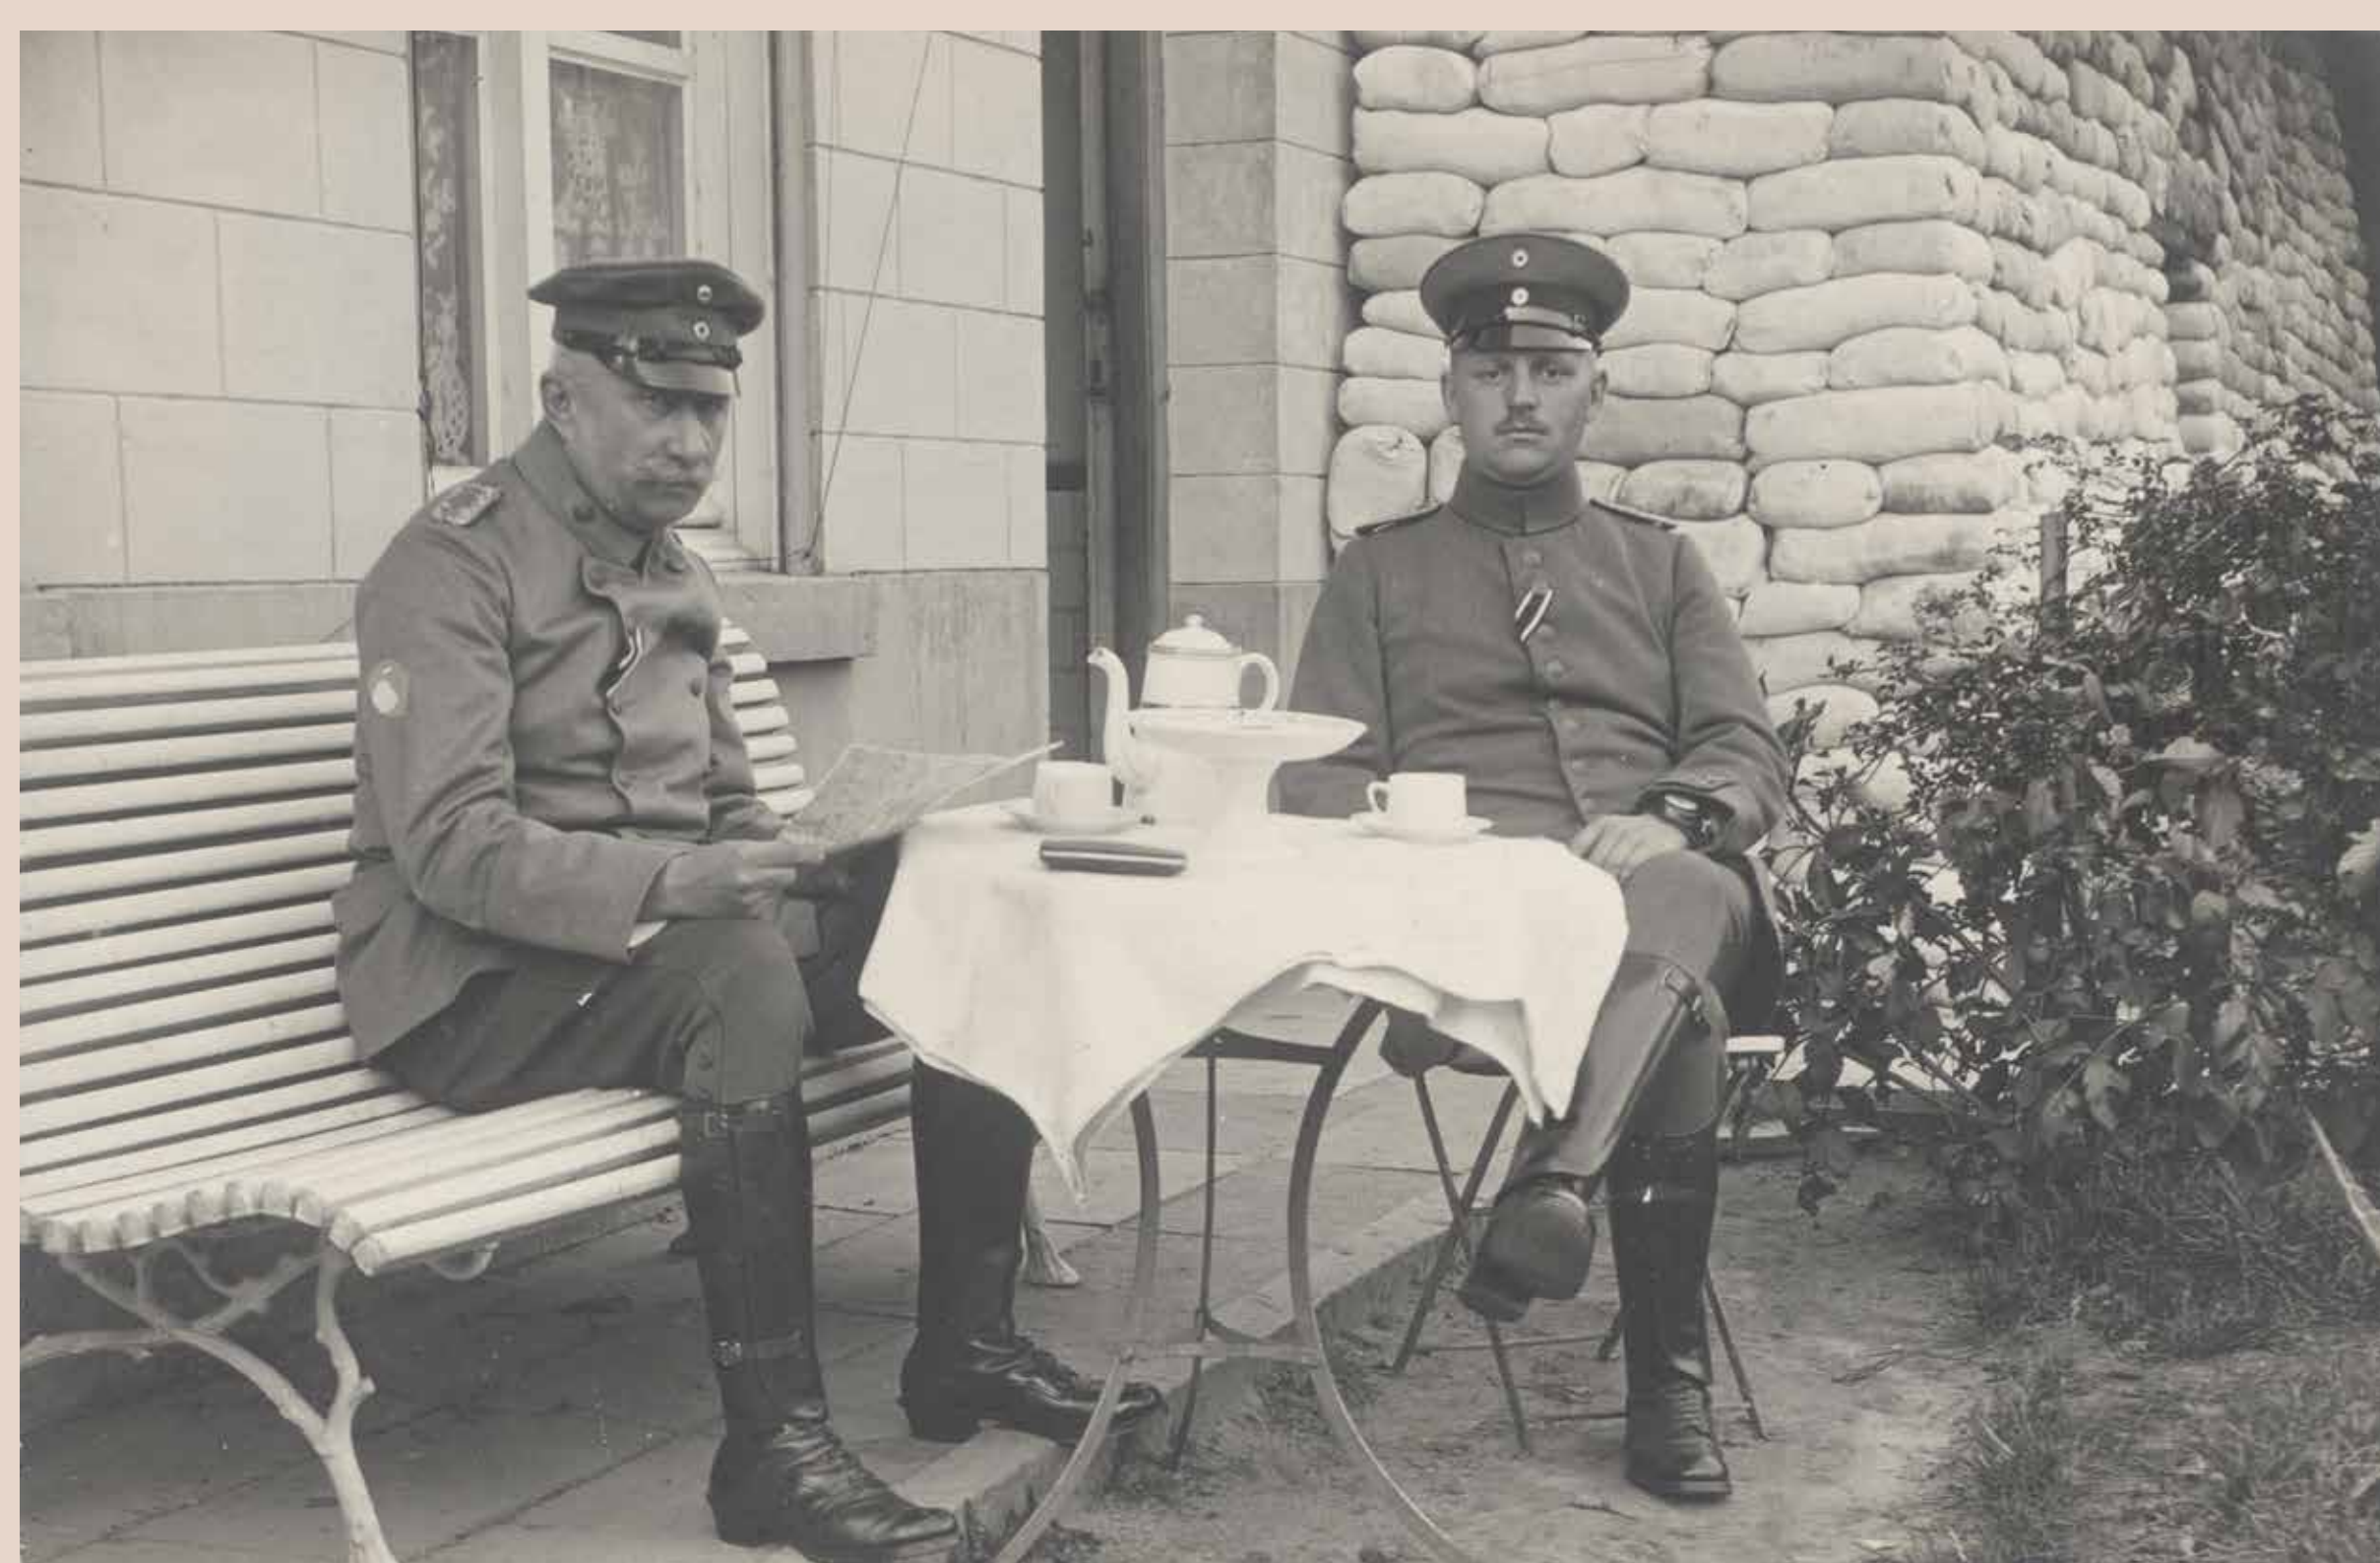
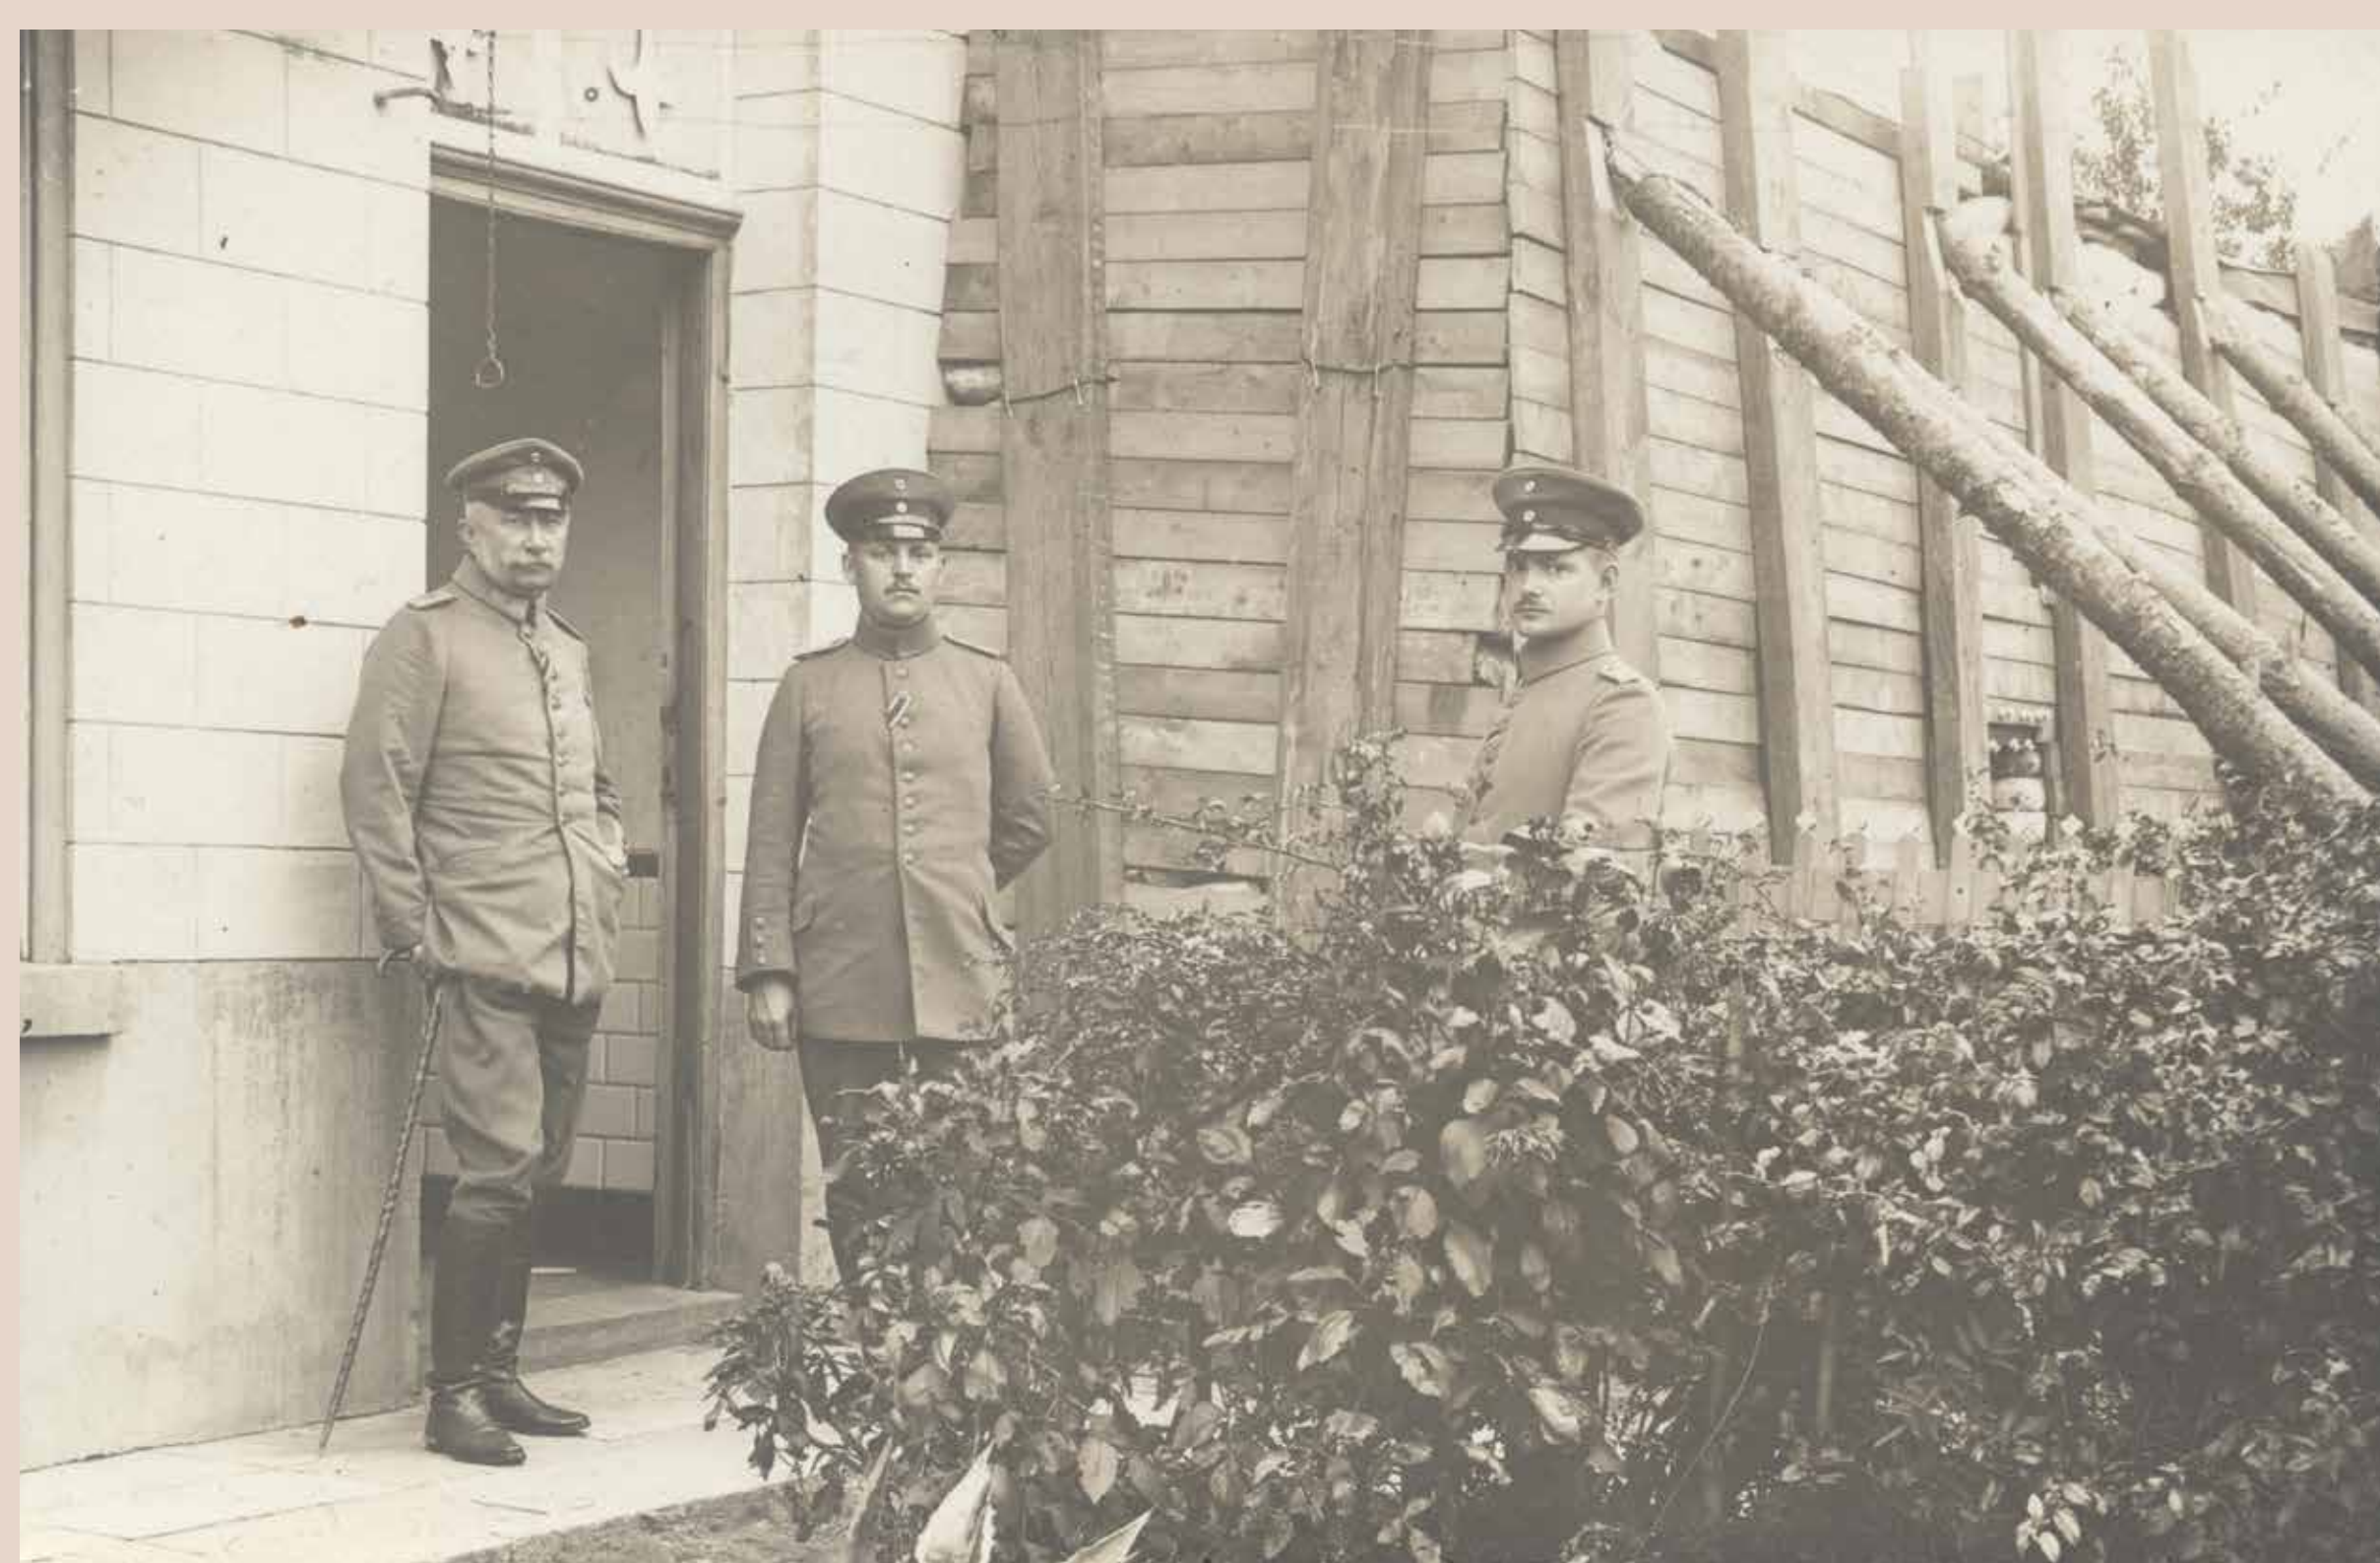
De Duitse troepen vielen op 18 oktober 1914 Leke binnen. De bezetter beschermde zich in de Pastorie tegen granaatinslagen door de bouw van een scherm voor de zuidgevel van de oostelijke vleugel: de foto's van de officieren tonen de bouw van de versterking: een muur van zandzakken, beplankt en geschoord met boomstammen.
