03 Bouwhistorisch onderzoek EN DE beschermde tuin

De omwalling

Bouwfases

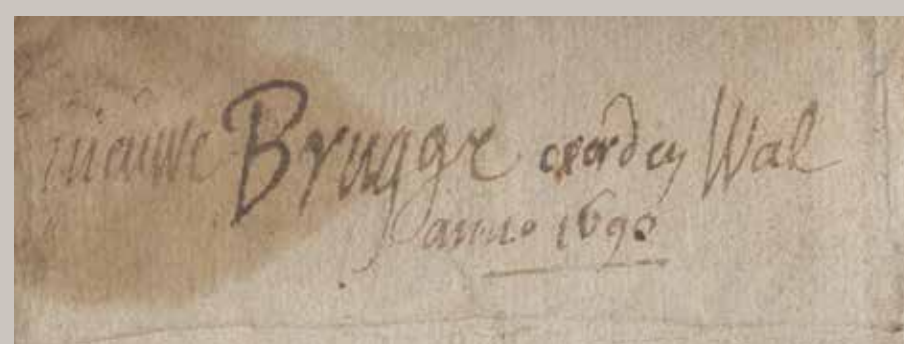
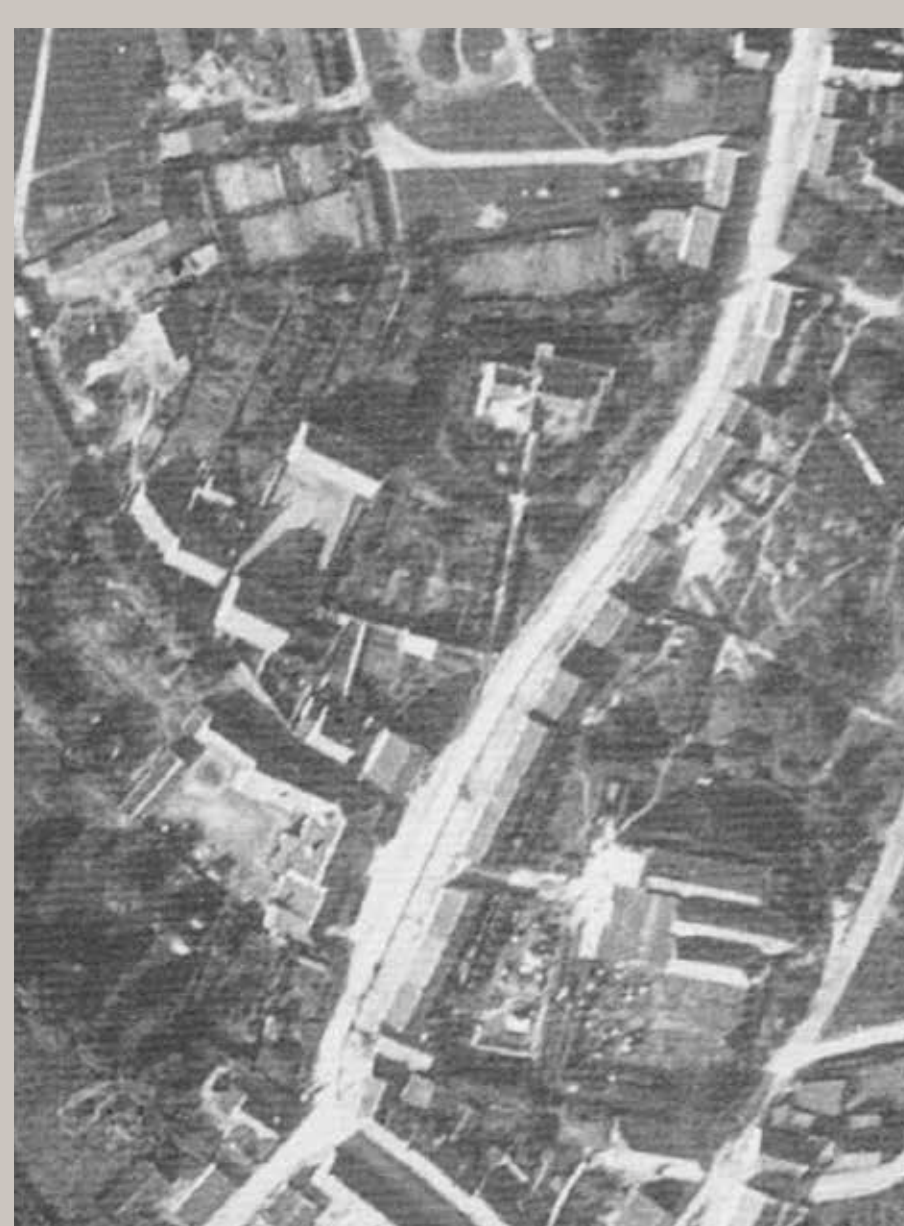
Op luchtfoto's uit 1916 is de natte gracht nog intact. Na WO I werd de omwalling voor ruim ¾ gedempt. De verbinding tussen pastorie en kerk was duidelijk zichtbaar, geflankeerd door een dubbele rij hoogstammigen. Recent werden nieuwe bomen aangeplant om deze verbinding zichtbaar te houden. De nieuwe tuinaanleg toont de situatie van voor WO I, mét omwalling: de oever werd na het bestuderen van historische plannen en kadastrale kaarten opnieuw gerealiseerd.

Eeuwenlang was de site omringd door een grote walgracht. In het Rijksarchief zit zelfs een gedetailleerd aanbestedingsdocument voor het bouwen van een nieuwe poort en 'Nieuwe Brugge over den Wal', anno 1690. Deze brug over het water was de hoofdtoegang tot het eiland en is op de oude kaarten telkens duidelijk aanwezig.

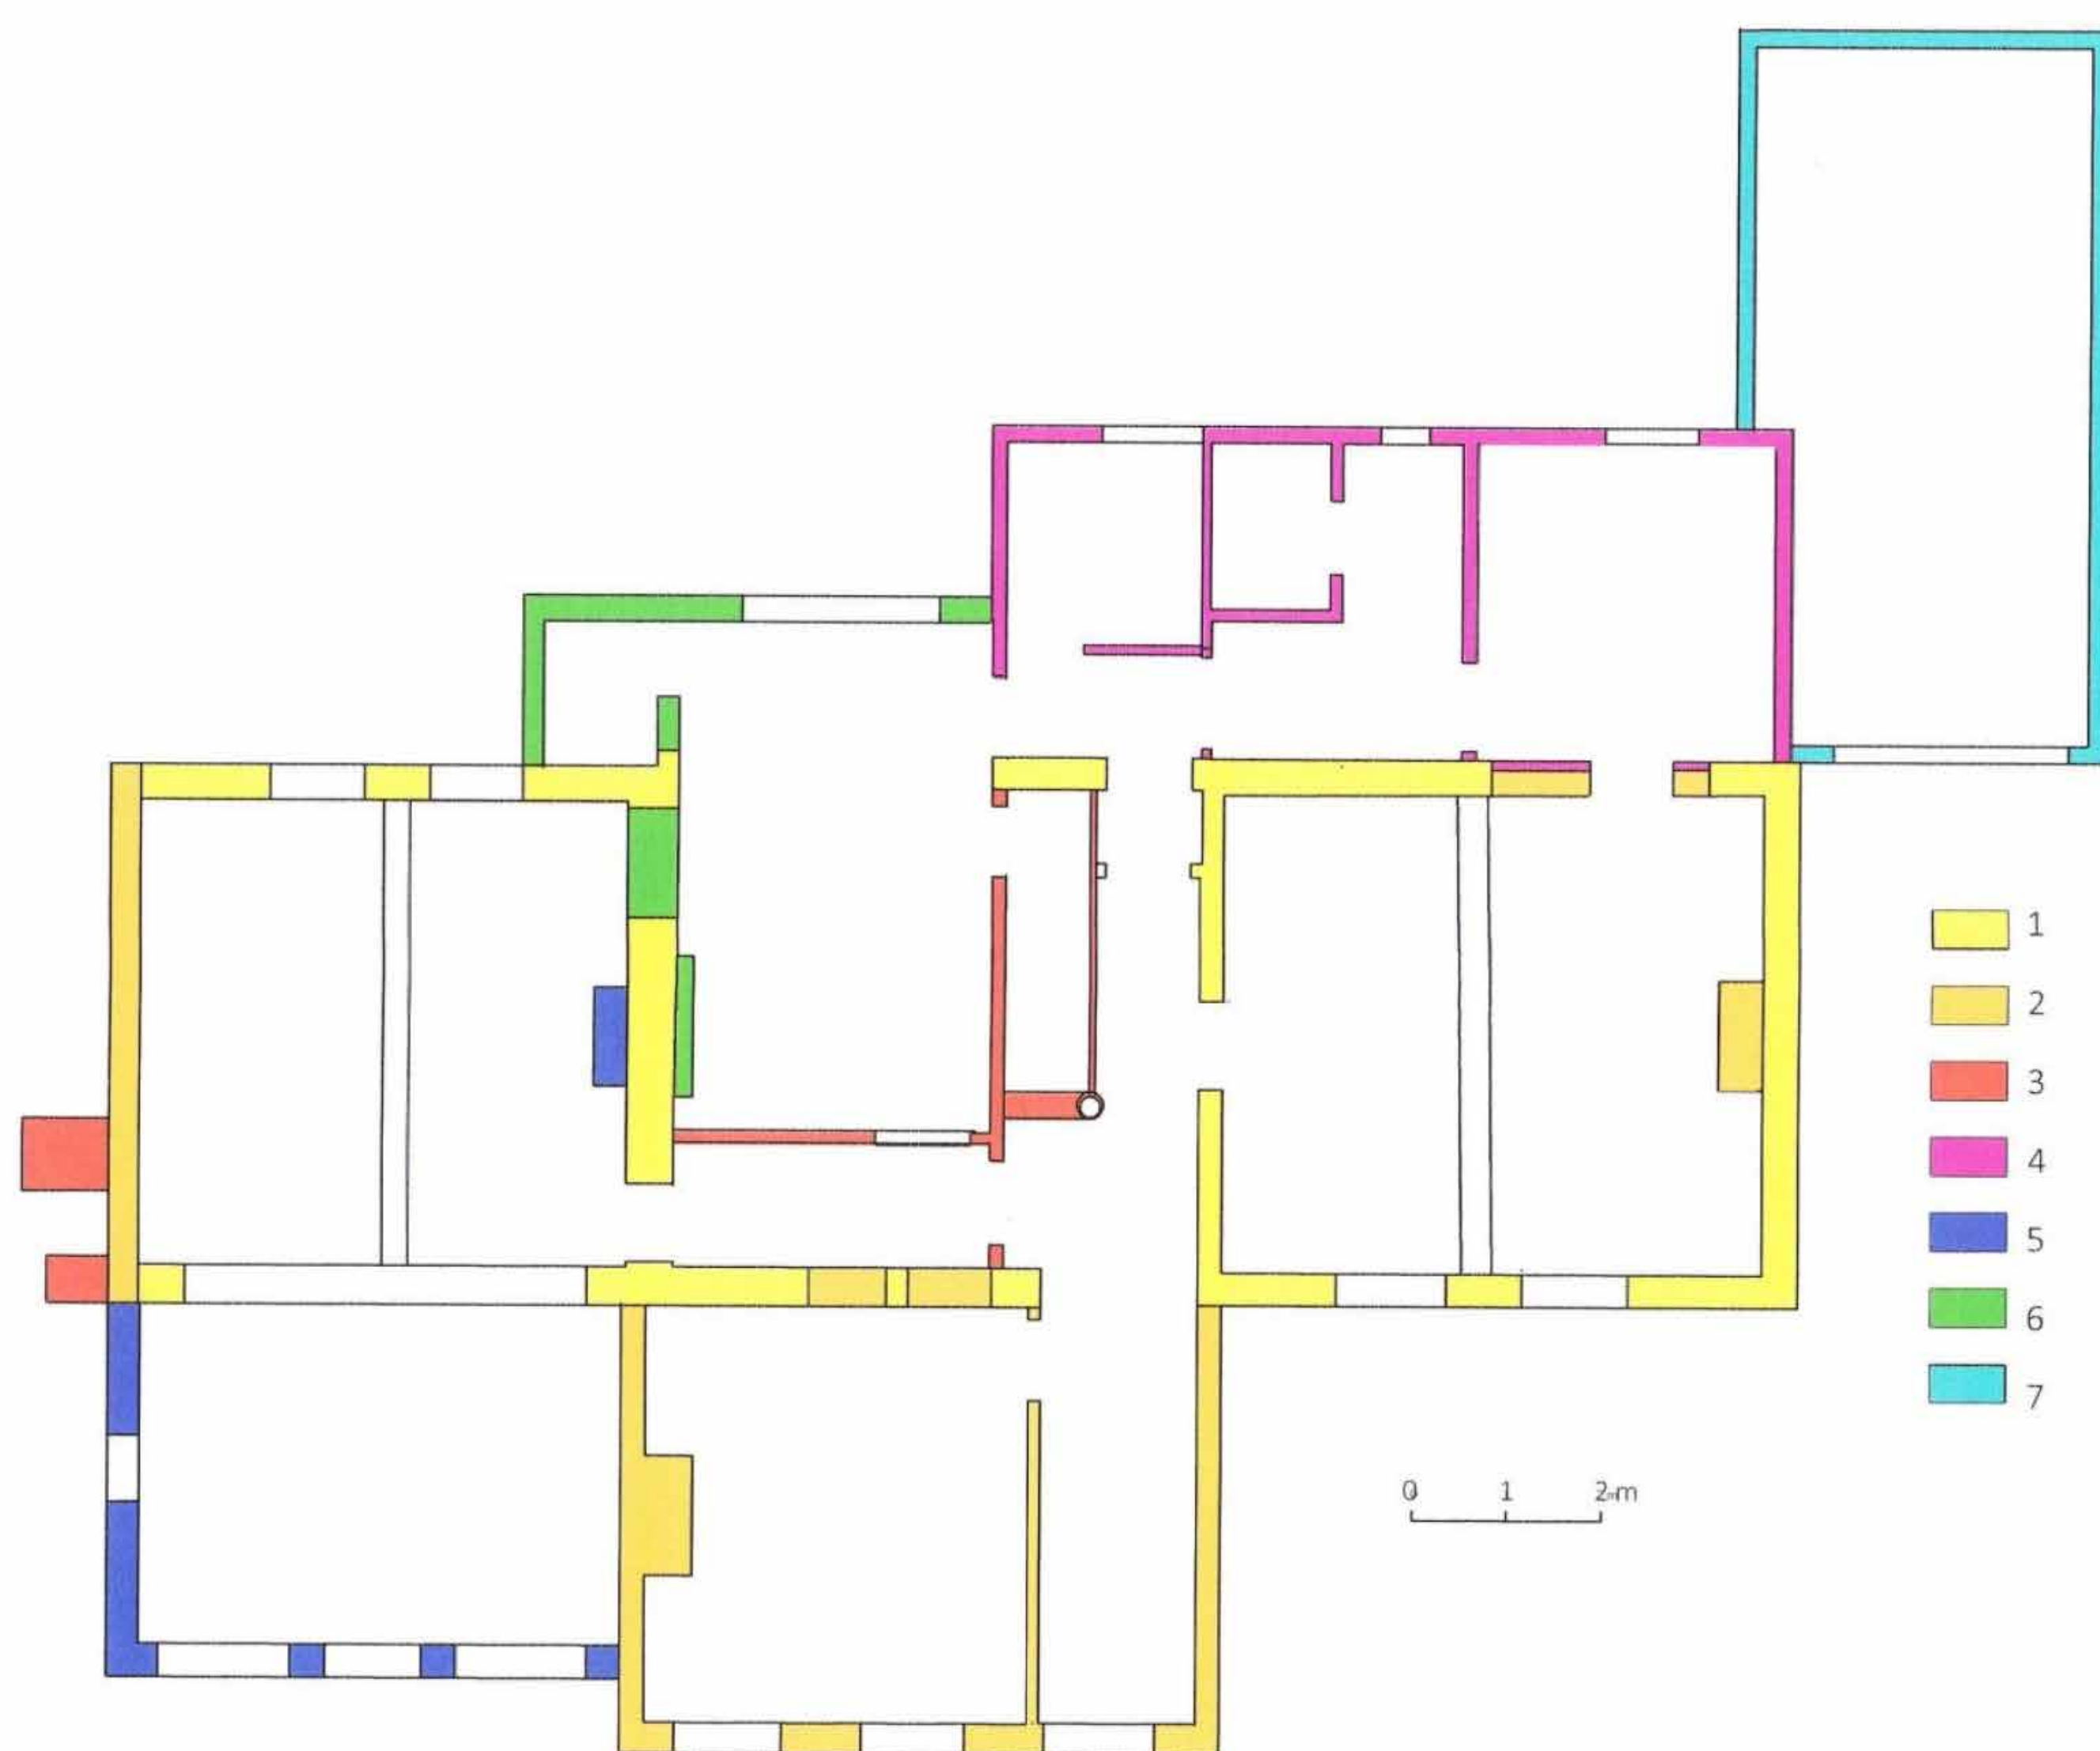
Fig. 24. Leke, pastorie, grondplan van gelijkvloerse verdieping met aanduiding van de bouwfases.

In het kader van de herbestemming van de site werd beslist om het gebouw terug te brengen naar de 18de eeuwse fase (T-vormig plan): aan de noordzijde werden de keuken en garage (n°4, 5, 6 en 7) afgebroken, aan de zuid-westkant werd de 'veranda' gedeeltelijk gesloopt.

1. 16^{de}-17^{de} E. 2. 2^{de} helft 18^{de} E. 3. 1851-1866. 4. 1909. 5. 1911. 6. 1927-1928. 7. Na WOII.

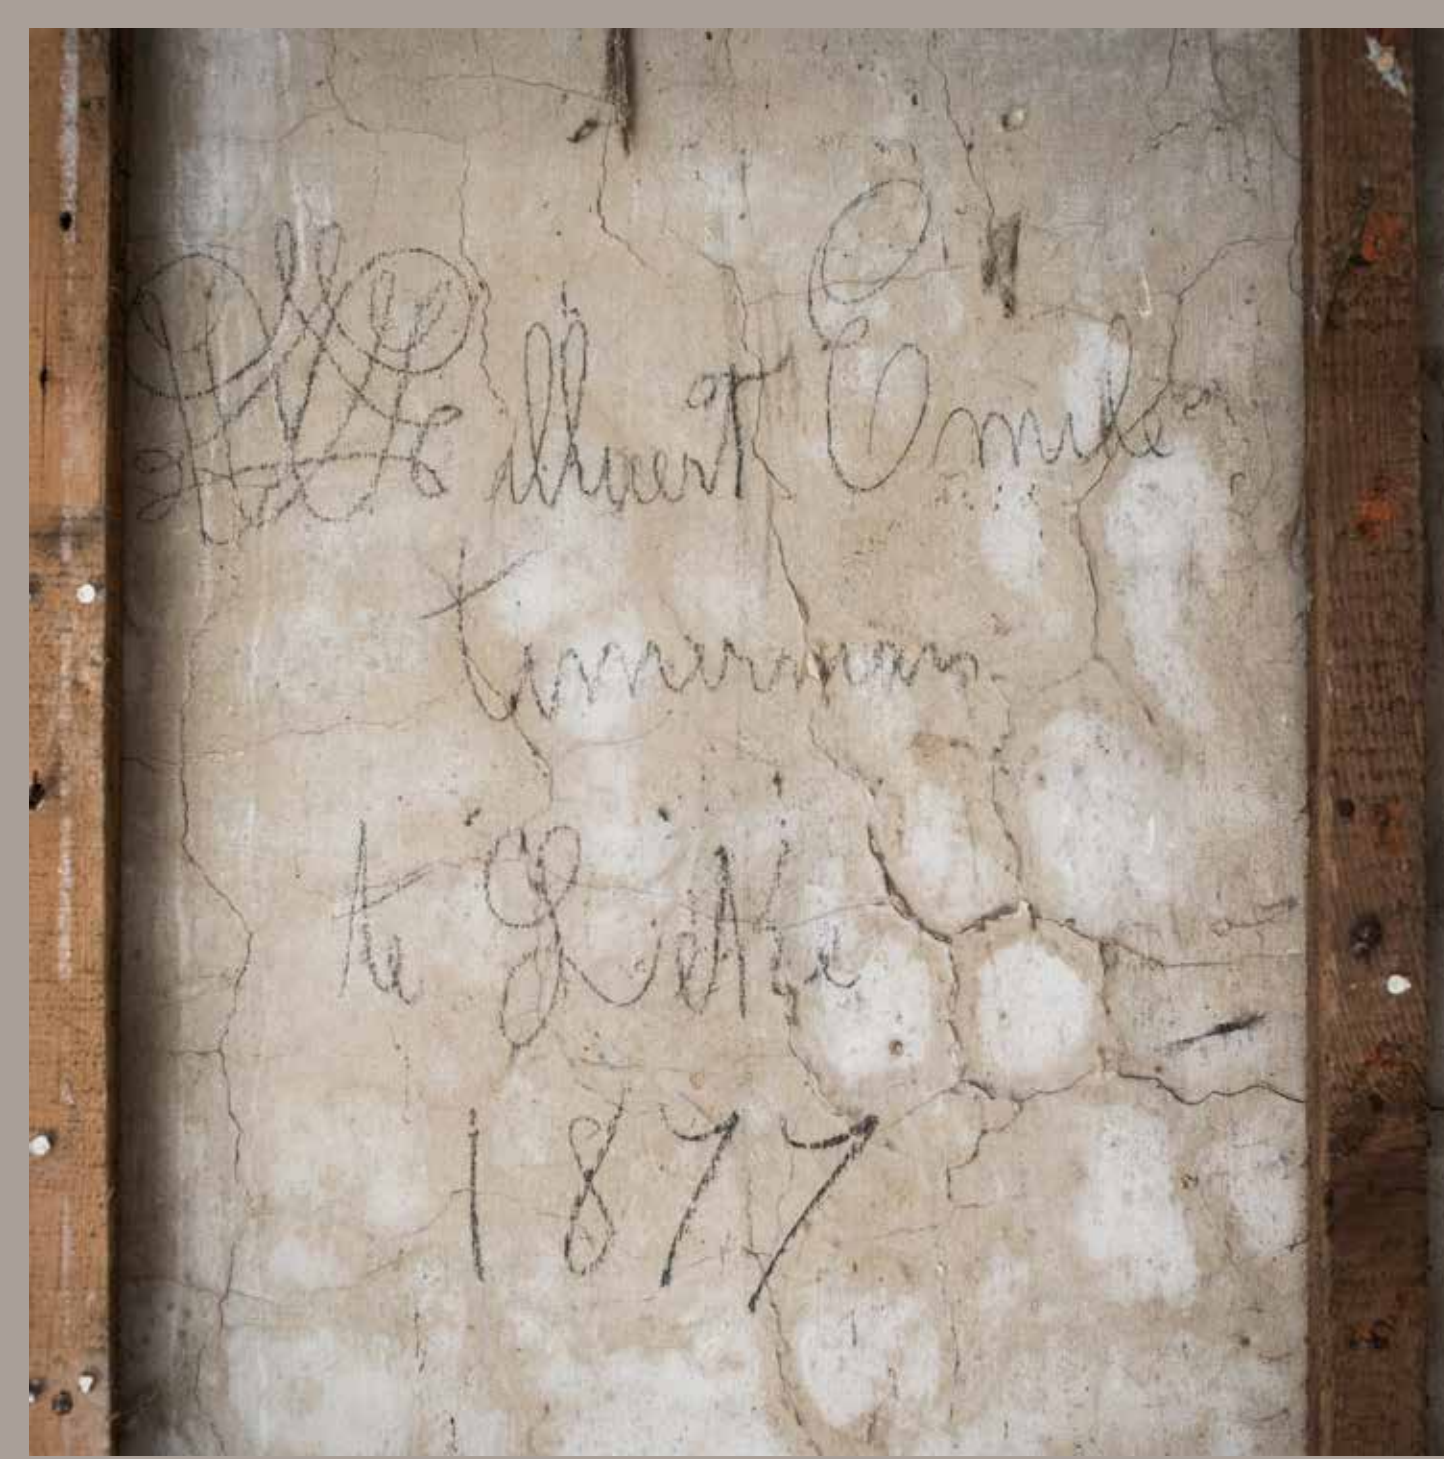
Willaert Emile, timmerman te Leke, 1877

Vaak waren dat namen van (lokale) schrijnwerkers of opschriften met informatie over de herkomst van het hout. In wanden met houten stijlwerk werd veel gerecupereerd materiaal teruggevonden. Ook werden extra bouwfases ontdekt, die stevast gedocumenteerd werden en in het gebouw ook zichtbaar gemaakt worden.

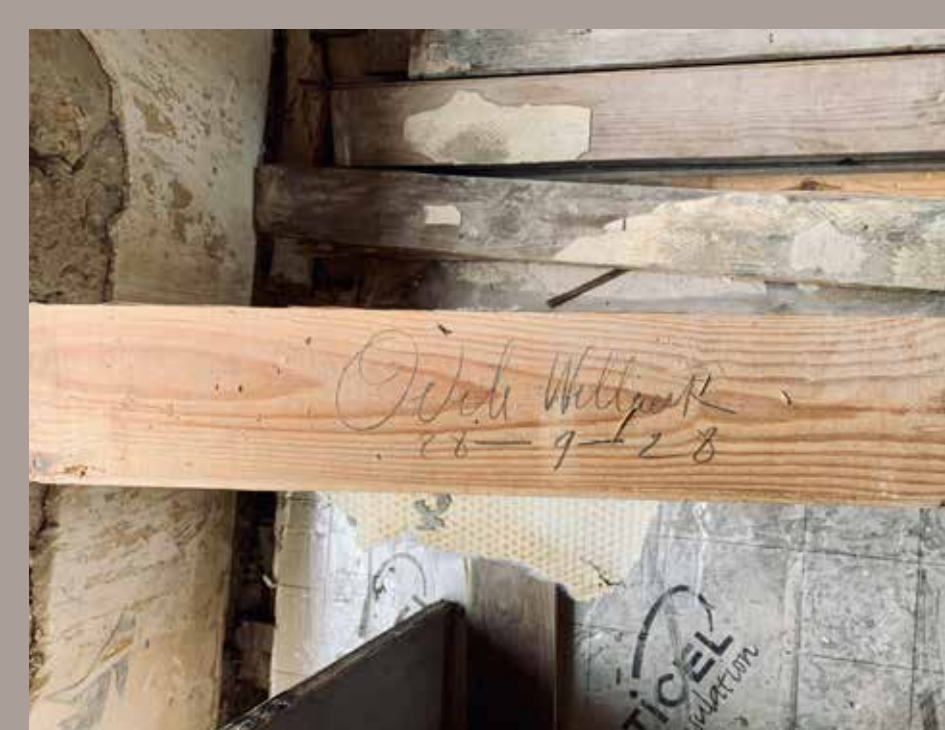
opschrift op onderzijde plankenvloer Odile Willaert 28/9/1928

In de agenda van Odile lezen we op 28/09/1928: "E.H. Pastoor, drijven planchee, 9 uren, 212 nagels."

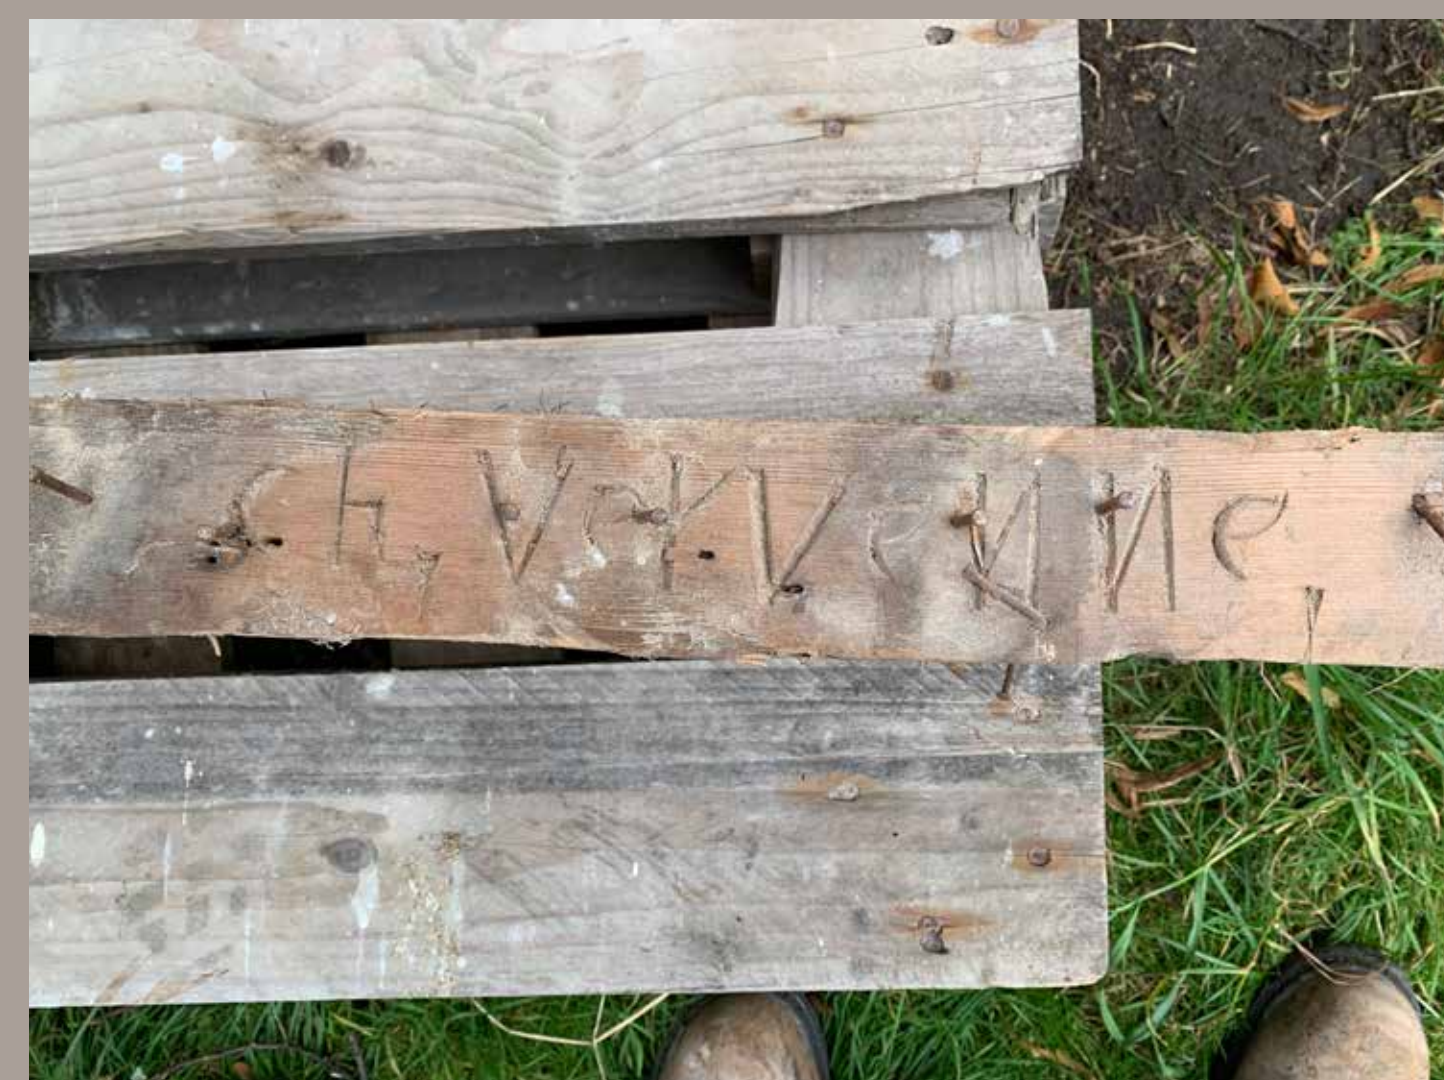
balk uit roostering kelderplafond Ch. Vervenne, timmermansbaes, geboren te leke in 1830

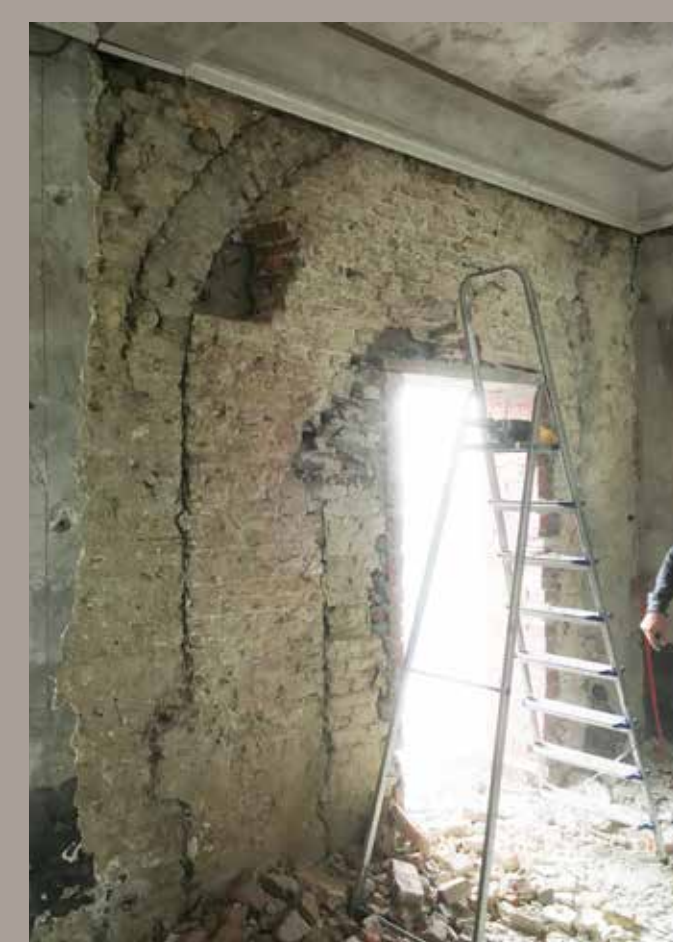
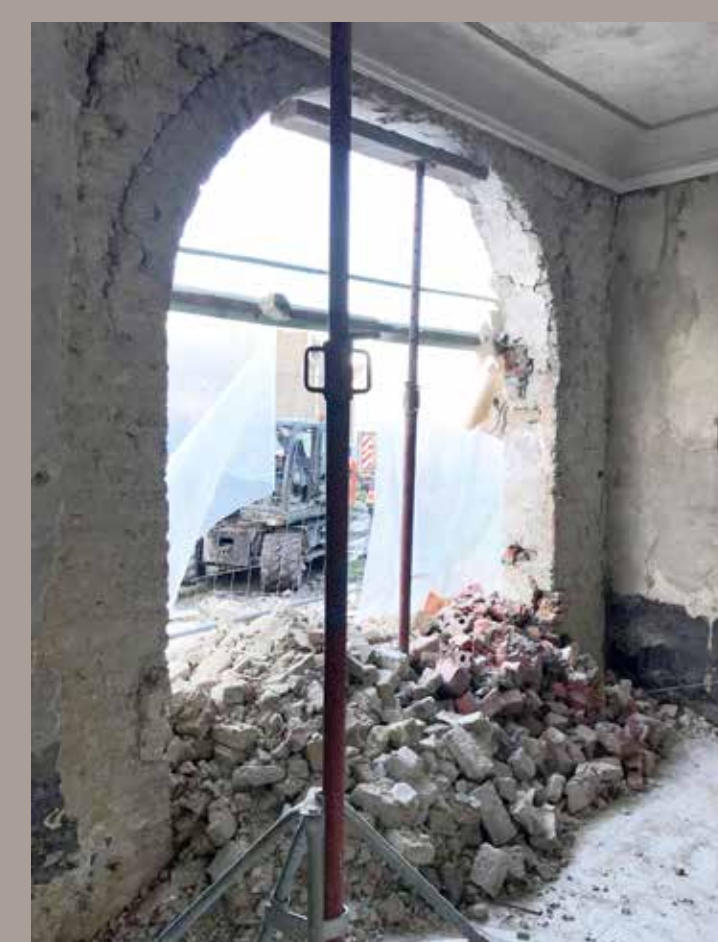
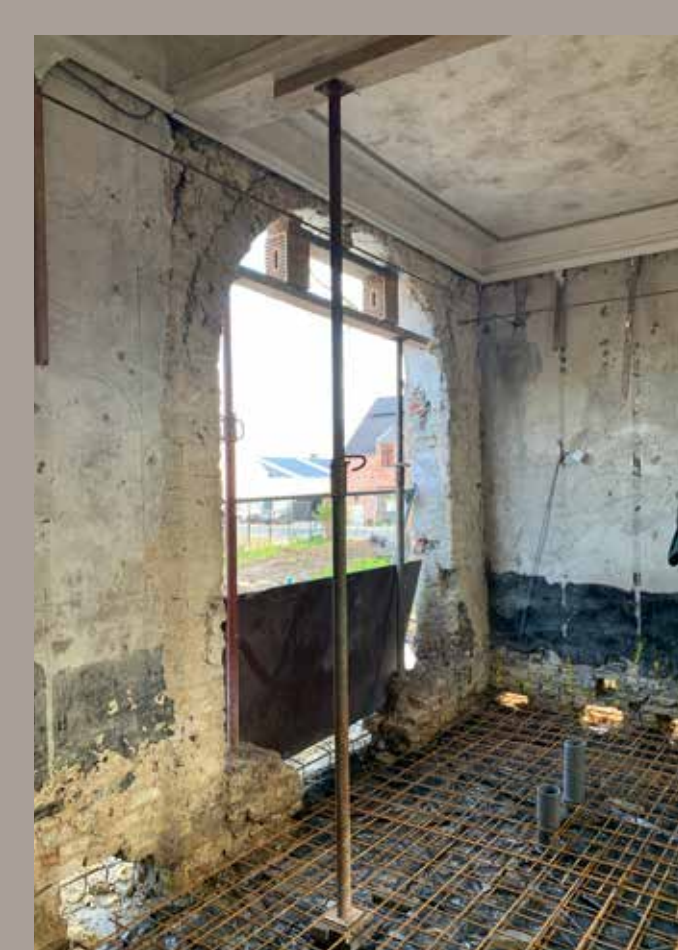
Bij de sloop van de volumes aan noordzijde werden diverse gebogen streklagen zichtbaar, vroegere deuropeningen in het oudste deel van het gebouw. In de oostvleugel werd ook een impressionante boogdoorgang vrijgemaakt, die 270 à 300 jaar geleden dichtgemaakt was. Het gebogen metselwerk werd vakkundig gewapend en de boog is nu opnieuw prominent aanwezig op de noordgevel en in het interieur. Zelfs verschillende eeuwenoude lagen kalei zijn nog zichtbaar.

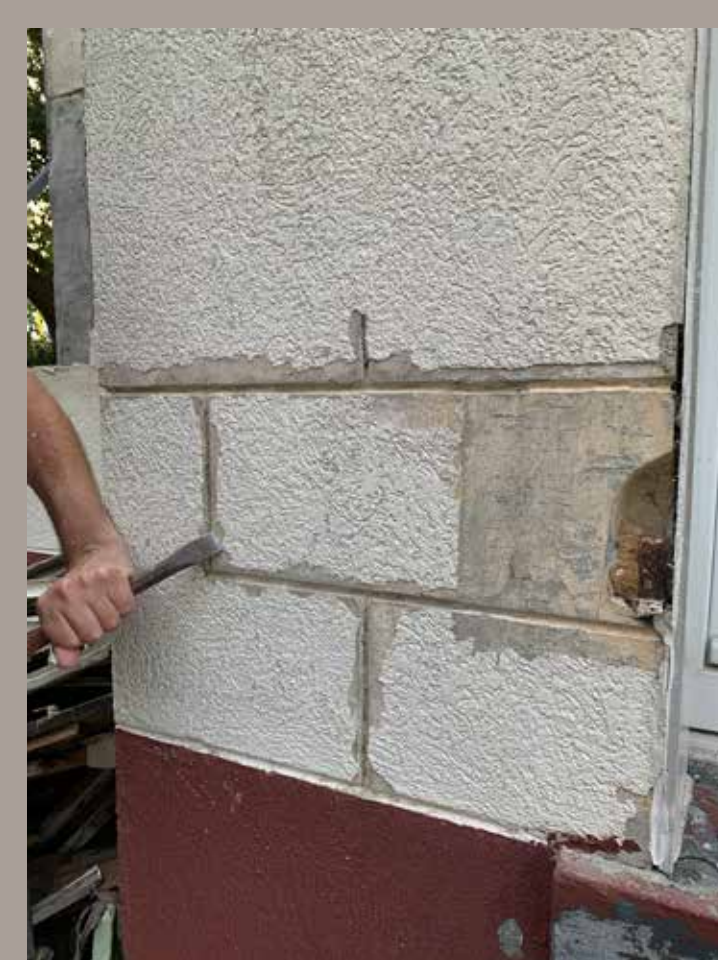
Hoewel de oude gevels onmogelijk zichtbaar konden blijven, werd de cementering die in de jaren '50 aangebracht werd, toch gedeeltelijk weggenomen. De onderliggende intacte sierpleister met natuursteenimitatie en getrokken voegen werd nauwgezet opgemeten en fotografisch gedocumenteerd.

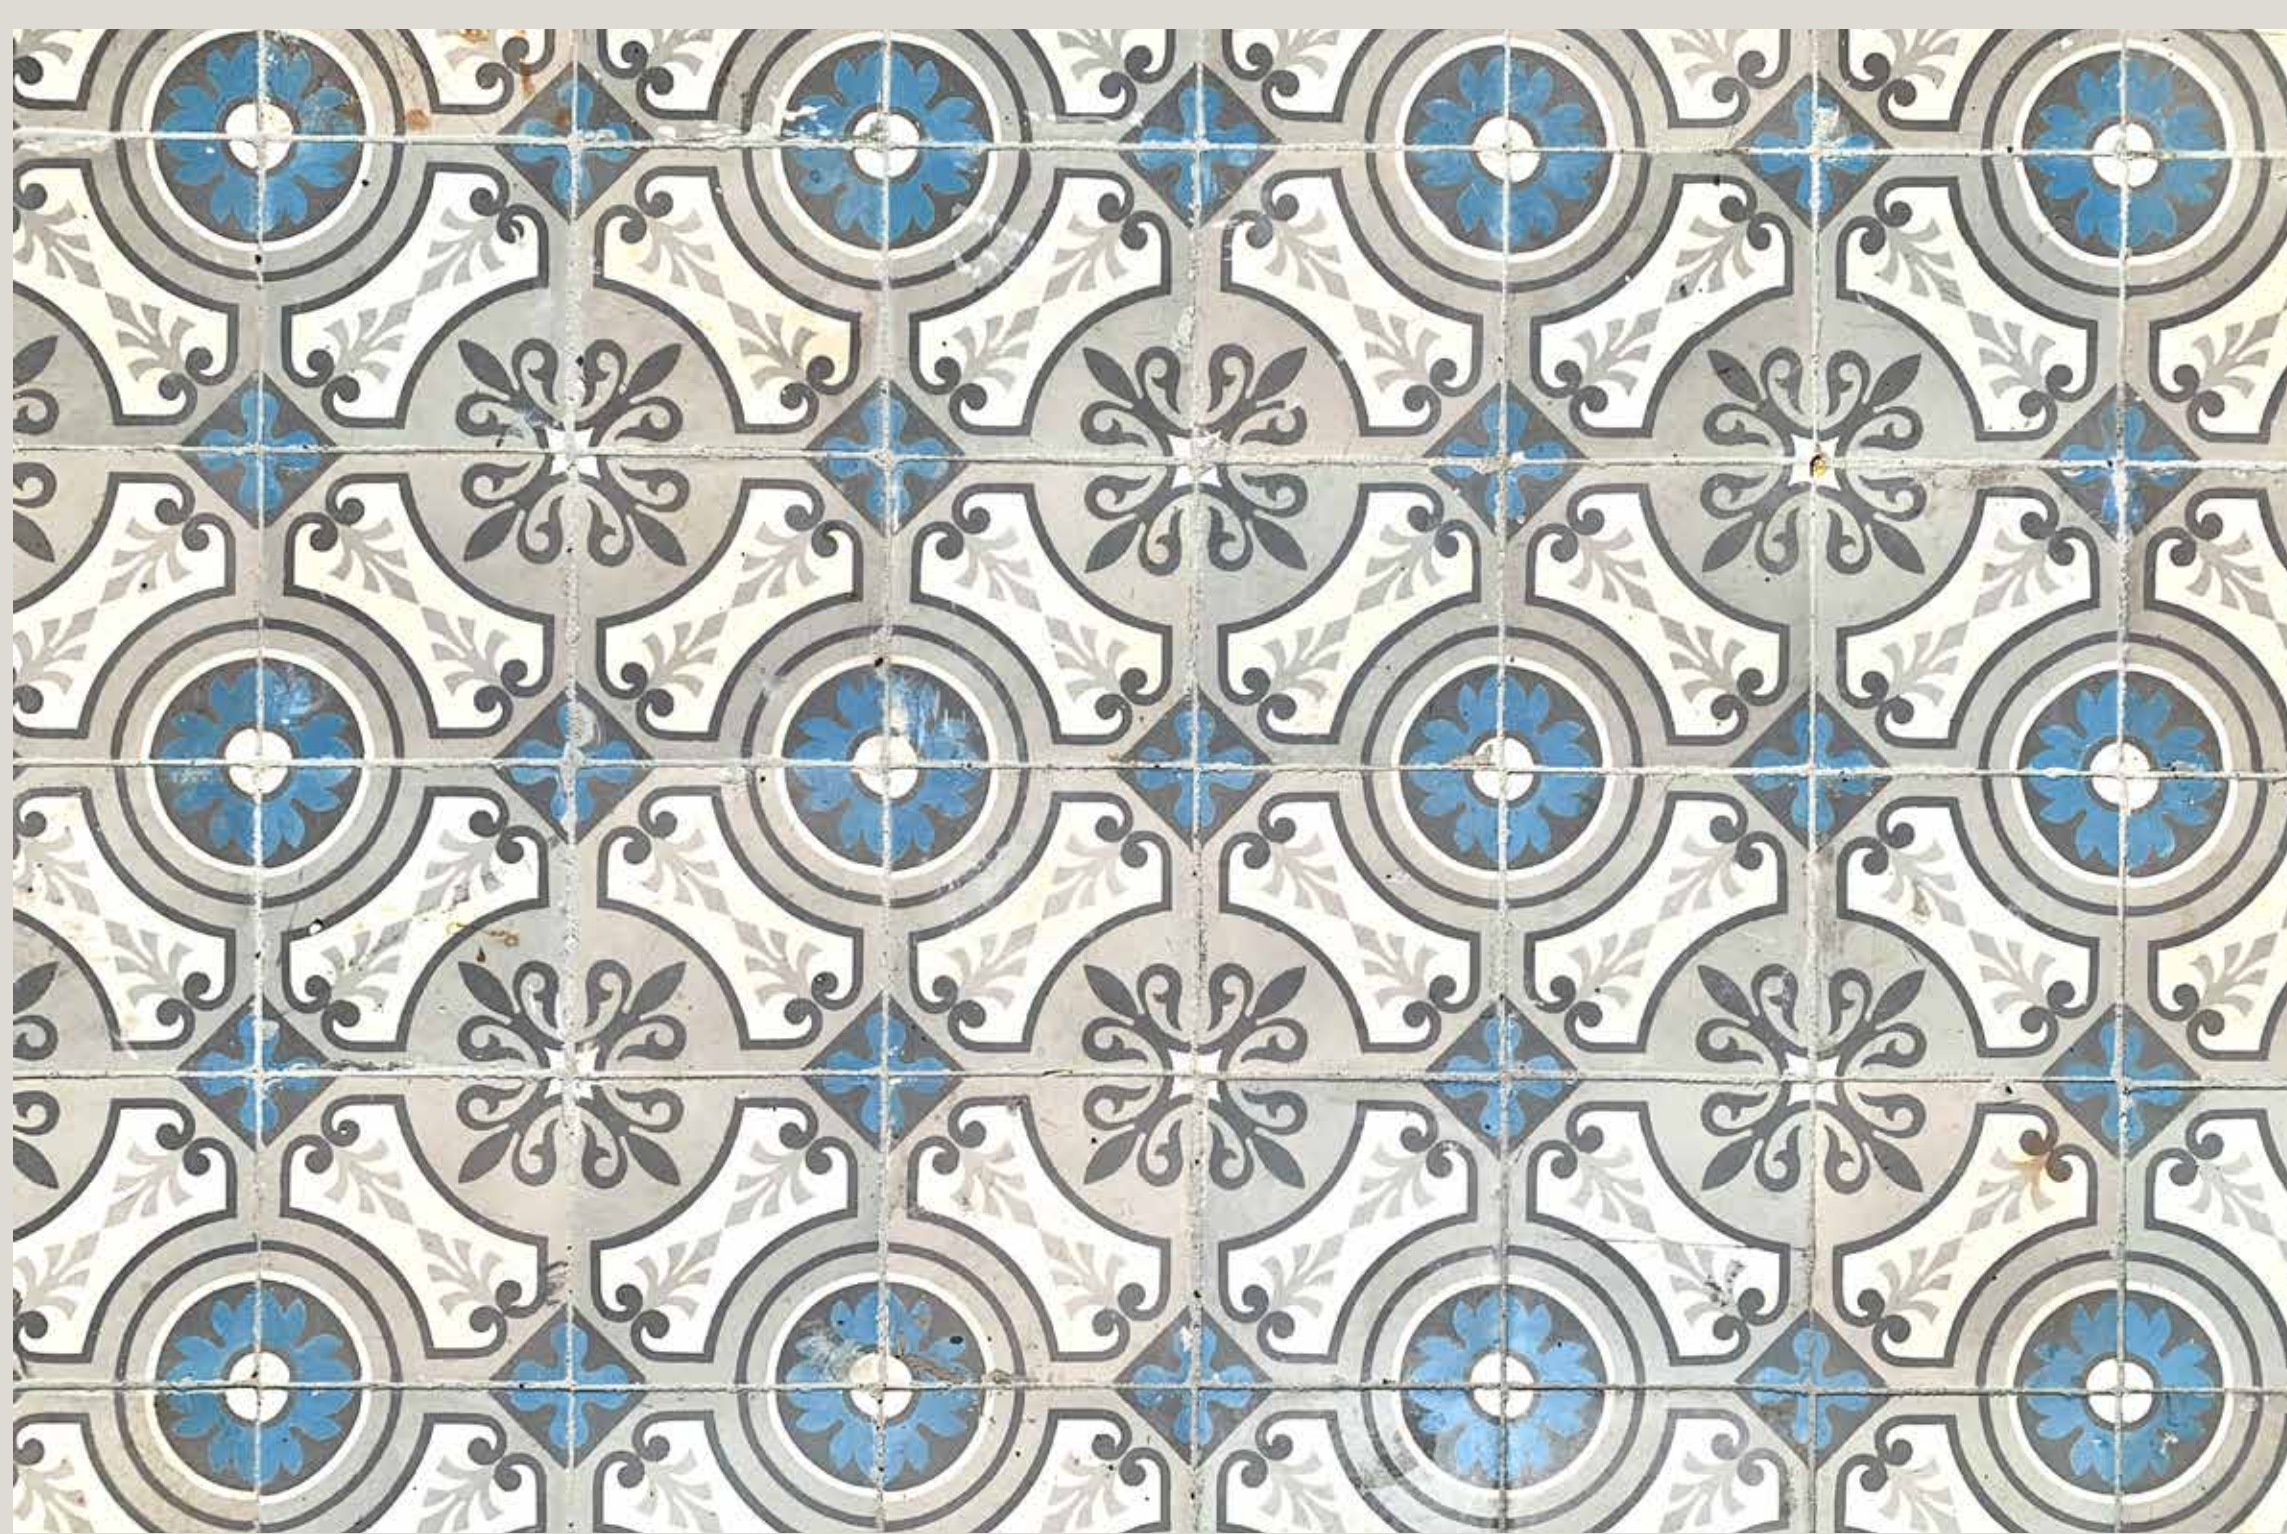
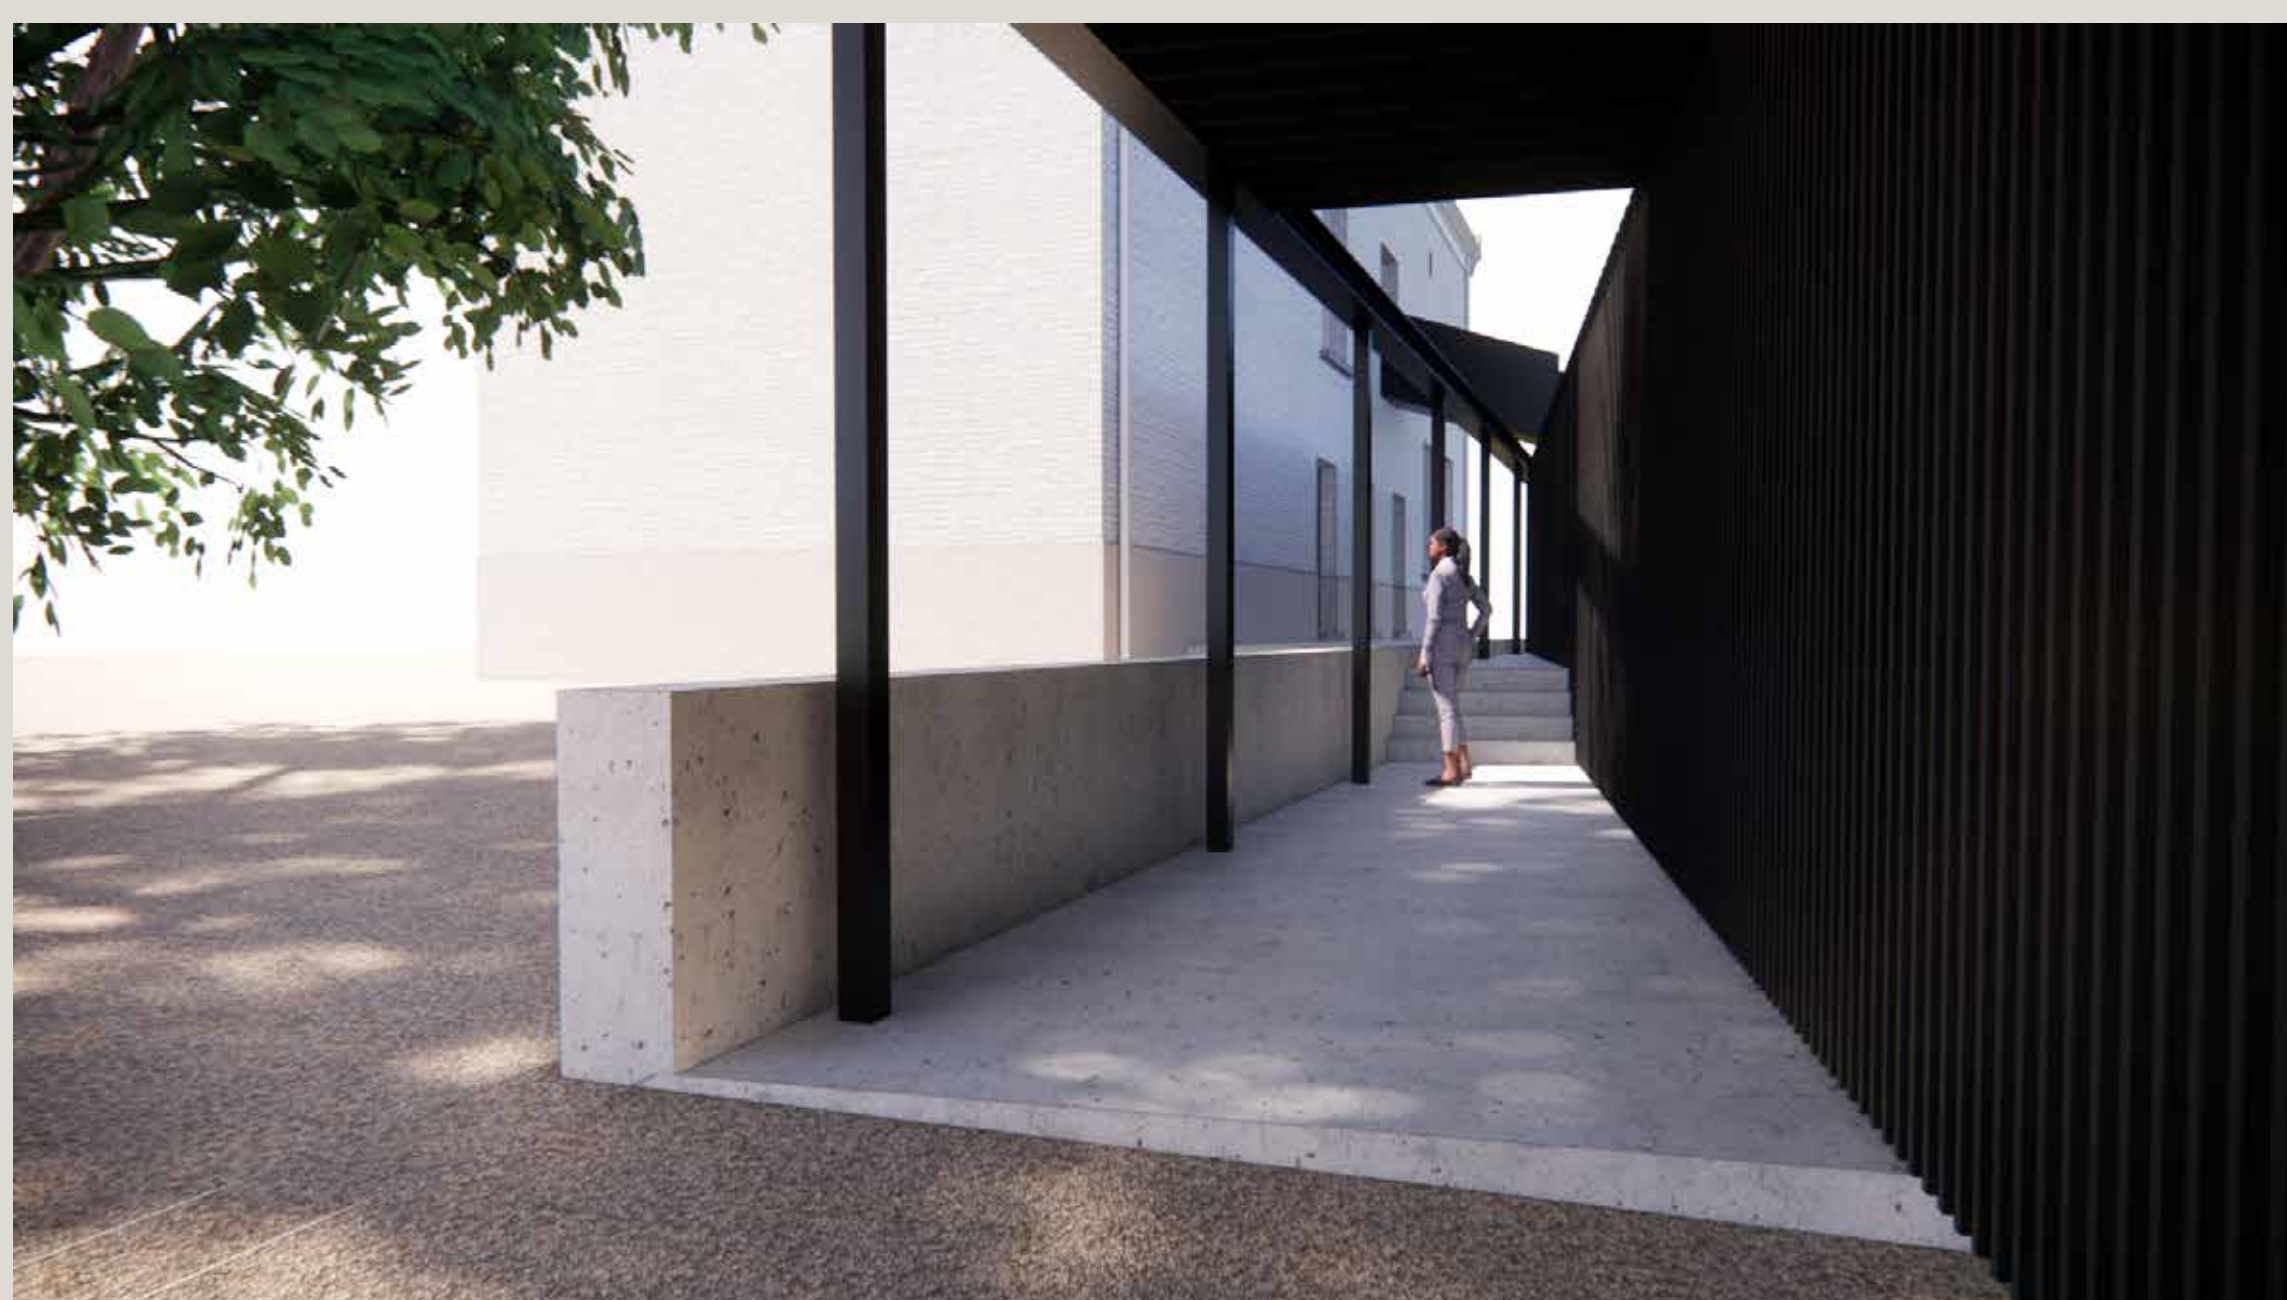
beeld architecten Rabaut, juli 2020

- reconstructie van de typerende raamomlijstingen op de zuidgevels, incl. klassieke bakgoot met gearticuleerd gootklossen
- hergebruik van de tegels uit de ‘veranda’ op het zuid-west terras

- detail van de nieuwe gebouwsokkel met horizontale belijning, ontworpen als verwijzing naar de originele sokkel
- Met het nieuwe gebouw aan de noordzijde wordt de intacte zuidgerichte tuin maximaal bewaard en kan toch voldoende berg- en werkruimte voorzien worden. De nieuwe toegang wordt geaccentueerd door een overdekte gaanderij, met zicht op tuin en pastorie.
